FRPM 管の劣化・破損要因の推定と調査

Investigation of damage factors of Fiber Reinforced Plastic Mortar Pipes

土田百合子、伊藤 保裕、宇都宮 淳
Yuriko Tsuchida, Yasuhiro Ito, Utsunomiya Jun

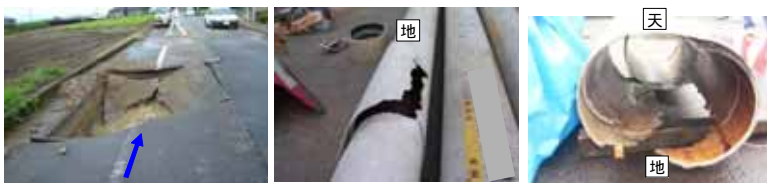
機構が所有している FRPM 管では、今までに 18 件の破損事例が記録されている。これらは同一路線で複数回発生し、管底のクラックが管体を貫通している場合が多い。埋設経過年数は様々である。

写真-1 出水による道路陥没と FRPM 管の破損事例

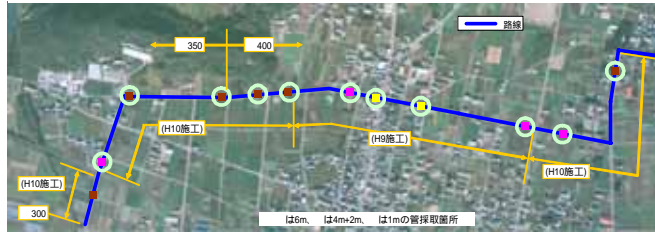
図-1 FRPM管掘り出し箇所

FRPM 管の JIS 規格は表-2 のとおりであり、管の強度に関して、内圧強さ、外圧強さが規定されている。今回、破損原因究明の一環として、破損事例のある路線に埋設されている FRPM 管を掘り出し、JIS 規格の内圧、外圧試験を実施した。路線は、全長約 2km で町道下に埋設されており、管種は、遠心力成形の 1 種管で、埋設後 11 ~ 12 年経過している。試験体は、破損箇所付近だけでなく広範囲から採取するとともに、備蓄管として施工時期に入手、保管していた管においても同様の試験を実施した。結果は、表-3 のとおりであり、埋設管では、たわみ率 5%（基準たわみ）時の外圧強度は満足していたが、破壊時の外圧強度（試験外圧）と内圧強度（内圧試験）は、ほとんど満たしてい

なかった。一方、
 備蓄管はJIS規格を満
 たしていた。これまで経
 年劣化は少ないと考
 えられていたFRPM管
 ではあるが、遠心力成
 形管では、埋設後年数
 の経過により管の強度
 が低下する可能性も否
 定できない結果と考え
 られる。

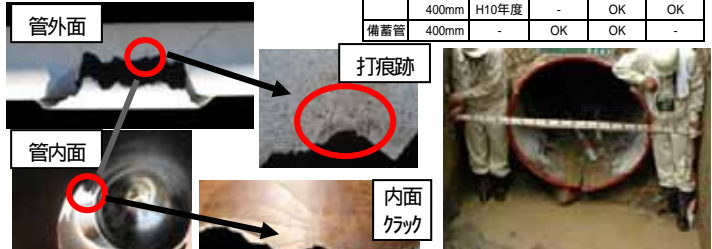
FRPM管の破損要因は、管底に異物が接触していたと思われる事例や、内面クラックの発生箇所と思われるところの外面に打痕跡と思われる傷が確認された事例があったことから、異物等が管体外面に接触し、そこに応力が集中 施工時等にできた打痕部分の強度低下 と推定された。その他、劣化・破損の要因として考えられるものを表-4に示す。

写真-2 破損管の打痕跡

写真-3 破損管の状況

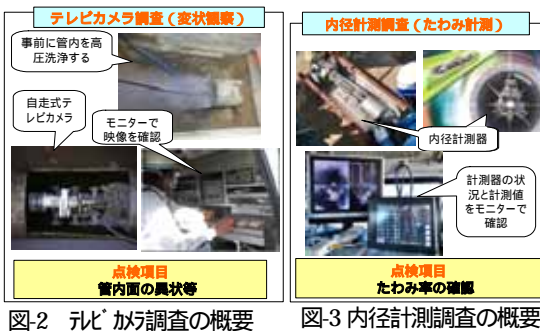
図-2 テレビカメラ調査の概要

図-3 内径計測調査の概要

ため、管体に現れる現象を管内調査により確認することとした。今回、人が管内に入って観察・計測することができない小口径管について、遠隔操作が可能な専用機器で、変状観察(テレビカメラ調査)及びたわみ計測(内径計測調査)を実施した。

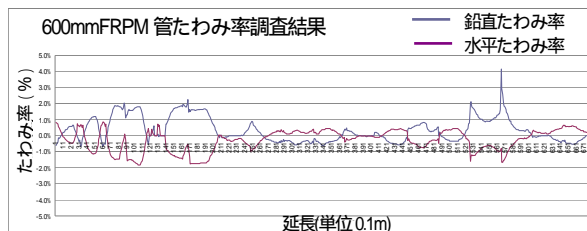
図-4 内径計測結果

- 1) 変状観察: テレビカメラの映像から局所変形を確認した。
- 2) たわみ計測: 管路品質評価システム協会の計測器を用い、管軸方向10cm間隔で鉛直、水平、斜の内径を計測し、4%を超える局所たわみを確認した。
- 3) 試掘による検証: 1) 2) の箇所について、試掘を行ったところ、管外面の傷、異物の接触を確認した。
