管水路の機能診断調査事例について

Case study of Functional Diagnosis on the case of Steel Pipe

愛宕 徳行 山本 昌也 坂下 浄明

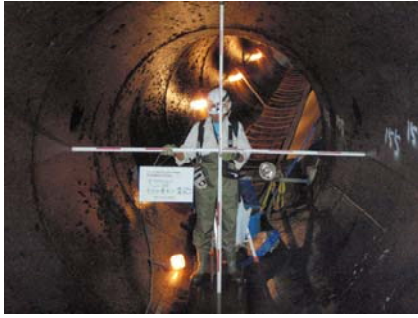
たわみ量調査の結果、たわみ率は全ての定点において施工管理基準の 5 % 以下であった。また、1 % 以上のたわみ率を観測した定点は 4 点あり、表-2 に示すとおりである。鉛直方向と水平方向の測定値はほぼ反比例する結果となった。

測定値の結果より、鉛直方向に押された形状となっていることが判明したが、これは水を抜いたことにより内水圧が減少したためと浮力が生じたことによるものと考えられる。

写真 たわみ量の測定状況

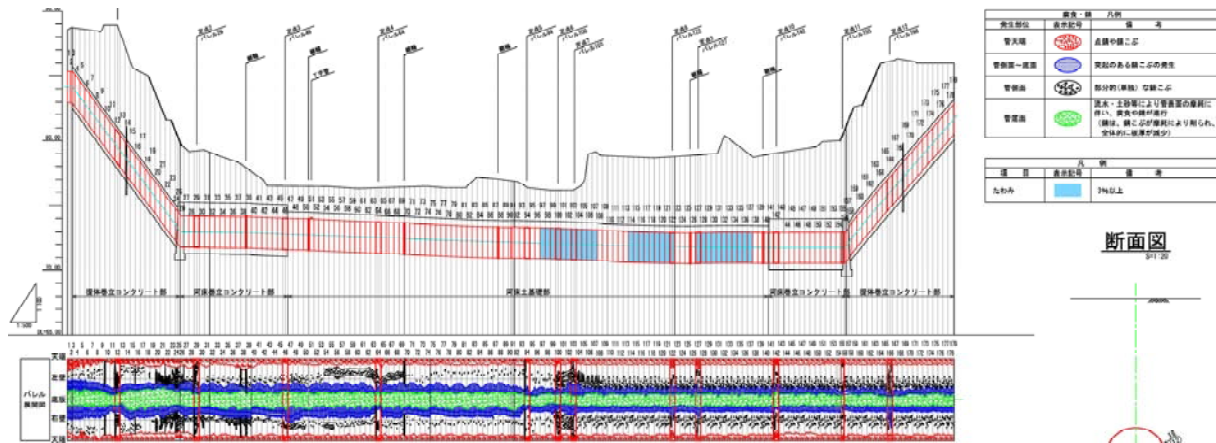
図-1 宮竹サイホン縦断面図・発錆調査結果展開図

発錆は全ハレルにおいて確認され、特徴として、1)管の天端に点錆や錆こぶが発生、2)管側面～底面にかけて突起のある錆こぶが群生、管側面では3cm程度に発達した錆こぶが点在、3)管底面は流砂により磨り減り、表面に赤錆が発生するといった状況であった。

今回の調査では40年以上使用されたサイホン形式の鋼管について、初めて水を抜いた本格調査を実施し詳細な機能診断調査を実施することが出来た。鋼管のたわみや管厚については想定していたよりも良好な状態であったが、広範囲で発生している錆について適切な評価を行う必要がある。このため、今後は錆の進行速度や肉厚減少を定量的に捉え、LCCを考慮した経済的な保全対策計画を策定したいと考えている。
