水路トンネルの効率的な維持管理について

Efficient management of tunnel for canal

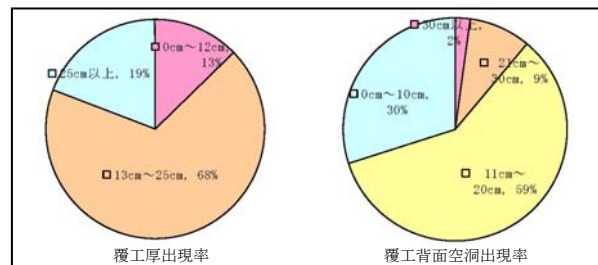
図-3 トンネル背面レーダ探査結果集計

トンネル背面レーダー探査の結果、覆工厚は 54cm～4cm であり、平均 20cm であった。最小設計厚 25cm 未満となっている箇所は、全線の約 80% を占め、設計厚(25cm～45cm)を下回る箇所は、全線の 95% であった。設計厚の半分以下の箇所も全線の約 30% で見られた。覆工背面の空洞は、ほぼ全線で確認され、最大空洞高は 66cm で平均 13cm であった。トンネル崩壊の危険性が高くなるとされる 30cm を超える箇所は全線の 2% 程度であった。

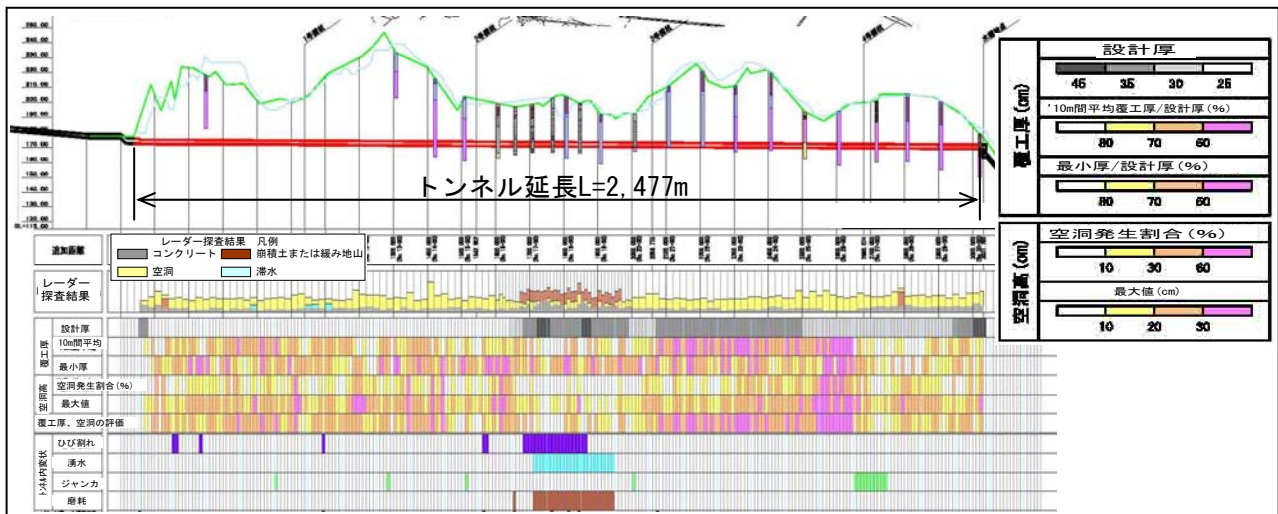
図-5 調査結果縦断面図

レーダー探査及び内視鏡調査からは、覆工背面空洞内の崩積土の有無、ならびに自立強度の低い緩んだ地山の分布が推定でき、このような地質はトンネルの中間部約 300m に分布していることが分かった。この区間は、空洞高が平均約 3cm と小さく、覆工コンクリートの縦断ひび割れ及び湧水の発生範囲とほぼ一致するものであった。また、地山簡易貫入試験の結果、当該区間の地山は表層の岩質が軟弱で風化劣化が相当程度進行してい

ると判断された。ひび割れや湧水発生区間以外の箇所については、崩積土や緩んだ地山の分布はほとんど確認されず、概ね堅硬な地山が分布していることが確認された。

変状発生のあるトンネル中間部では、設計厚を大きく下回る箇所は少ないものの、自立強度の低下した地山荷重や地下水圧が覆工コンクリートに作用しひび割れが発生したものと考えられる。当地の地質は隣接部に比べ透水性が高く、地下水の流動によるトンネル地質の自立強度低下が進行していく状況にあると考えられ、今後、覆工コンクリートに作用する外力が増加する可能性がある。

当トンネルは、農業用水の導水機能のほか、水力発電所用導水トンネルとしての機能も併せ持ち、代替施設もないため、覆工崩壊による機能停止の影響が大きい。このため、変状発生箇所に対しては、覆工コンクリートに作用する荷重状態の改善と背面空洞内の地山劣化防止を目的として、空洞充填工を計画し、また、変状未発生箇所に対しては、予防保全を目的として同工種を計画した。

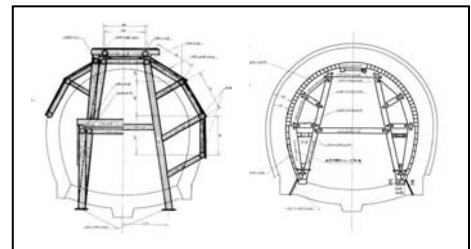
図-6 木製支保工及び覆工型枠

また、本施設の施工に当たっては、掘削時の支保工に木製支保工を使用しており、覆工コンクリートの施工は人力撥ね込み打設が行われていた可能性が高い。この施工方法の場合、天端コンクリートの打設が困難であり、背面地山に空洞が残りやすいため、調査で確認された空洞は、建設時から存在していたものと推測される。現在変状発生のない区間については、覆工厚は設計値を下回るものの、地山が比較的堅硬なものであったために崩落等をおこさずに、トンネルの安定性が維持できているものと考えられる。
