凍害が生じている掘込形式のコンクリート開水路における温度・水分の状況 Temperature and Moisture Content in The Concrete Flume Sidewalls with Frost Damage Instituted Underground Surface

○金田敏和* 小野寺康浩* 佐藤 智* 中村和正* 緒方英彦**
KANETA Toshikazu, ONODERA Yasuhiro, SATO Satoshi, NAKAMURA Kazumasa,
and OGATA Hidehiko

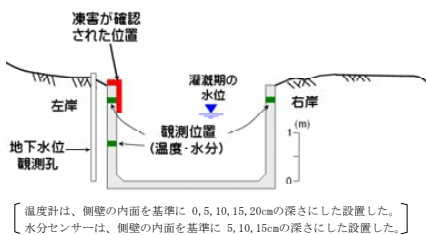
調査区間では、左岸の側壁の灌漑期水位より上部（以下、気中部と称する）において、天端付近にスケーリングが発生しており、側面には長手方向のひび割れが発生している（写真1）。左岸の側壁の灌漑期水位より下部（以下、水中部と称する）と、右岸の気中部および水中部にはスケーリングやひび割れは発生していない。

写真1 調査区間の側壁の状況

Frost damage on the sidewalls of the investigation canal

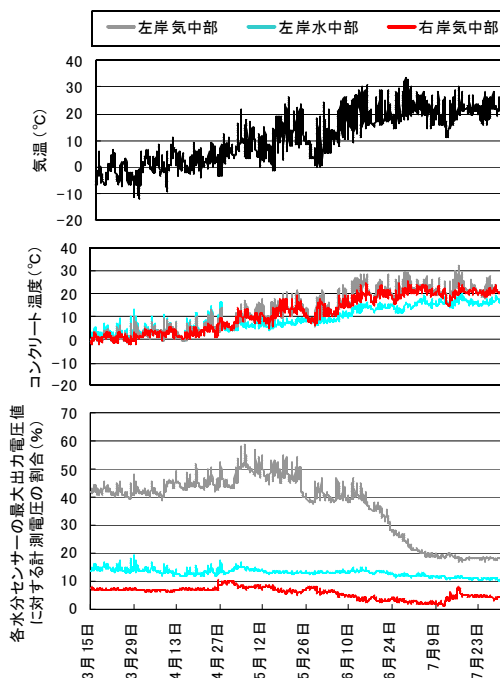
側壁部材の温度は、融雪の進む3月中旬から下旬にかけて左岸では右岸よりも変化が大きくなっていった。水分は左岸の気中部では融雪が終了する5月上旬まで緩やかに増加し、その後は大きく減少した。左岸の気中部に比べ、左岸の水中部および右岸の気中部では水分の変化は小さかった。5月上旬に水路への通水が始まっているが、左岸の水中部の水分は起伏が小さくなる程度の変化はあるものの通水による水分の増減はほとんどみられなかった。

図2 側壁内部での水分変化と温度、および気温
