水中ロボットカメラ・自律型管内漏水検知システムを用いたサイホン漏水調査事例 Leak Detection of Siphon Structure using ROV and Self-Controlled survey system

FUJIWARA Tetsuro, NAKAYAMA Nobuhiro, MORI Mitsuhiko, TOKASHIKI Masaru, ASANO Isamu

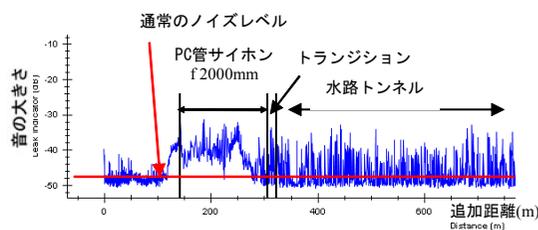
図-4 自律型管内漏水検知システムの計測結果

自律型管内漏水検知システムで計測した管内の音響データを図-4 に示す。図-4 に示すとおり、今回の調査では、バックグラウンドノイズが大きく、特にサイホン・水路トンネル区間において球体装置が転がる音や空気が連行される音などを検出し、音の大きさが急激に大きくなるような漏水部を検出することはできなかった。

今回、自律型管内漏水検知システムでは漏水箇所を特定することができなかった。これは、漏水音の音響レベルが弱かったこと、また調査対象の立地条件から、空気連行や傾斜急変に起因する水流音や球体装置自体の転がり音で漏水音がかき消されたためと推定される。しかし、より水圧の高いパイプラインでは、同システムで漏水位置を特定できている例もあり、パイプラインの漏水調査方法としては有効な手法と考えられ、今後も適用性を検証する必要がある。

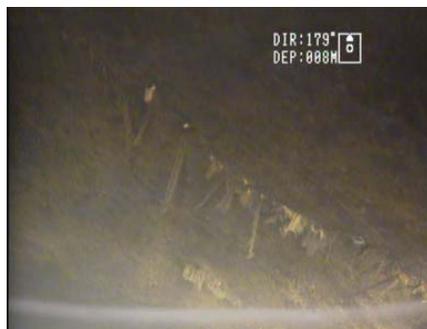
一方、ROV での調査では、トランジション部の施工目地において、漏水の可能性が高い吸い込み部がカメラ画像により確認された。この部位では、目地に向かって木切れや枯葉が突き刺さるように入り込んでおり、明らかに他の継手・目地とは異なる状況を示していた(図-5)。なお、この位置は、地表湧水箇所から3m 程度下流側に位置していた。

引き続き、ROV により、漏水の可能性のあるこの目地の近傍で音を計測したが、他の目地や継手部と異なる漏水音は観測されず、漏水は極めて微量であると判断された。

図-5 ROV で撮影した目地部からの吸い込み状況

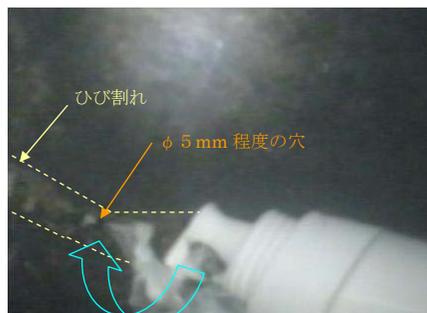
ROV により、漏水の可能性のある位置が特定されたことから、3 回目の断水において潜水調査を実施することにした。潜水夫が、当該目地に向かって牛乳を吹付けて調査した結果、緩やかに牛乳が目地に向かって吸い込まれていく状況が確認され、漏水であることを特定できた(図-6)。

図-6 潜水夫が撮影した牛乳の吸い込み状況

以上の結果、断水、抜粋が困難なサイホンの漏水調査では、ROV 等によりまず内部を目視調査することが、一次診断として安全かつ効果的な手法であると考えられた。
