赤外線サーモグラフィによる補修工法の変状調査

The defective events investigation of the repair method by the infrared thermography

○西原正彦*, 本間新哉*, 森丈久*, 奥野倫太郎**, 森充広*, 石黒覚***

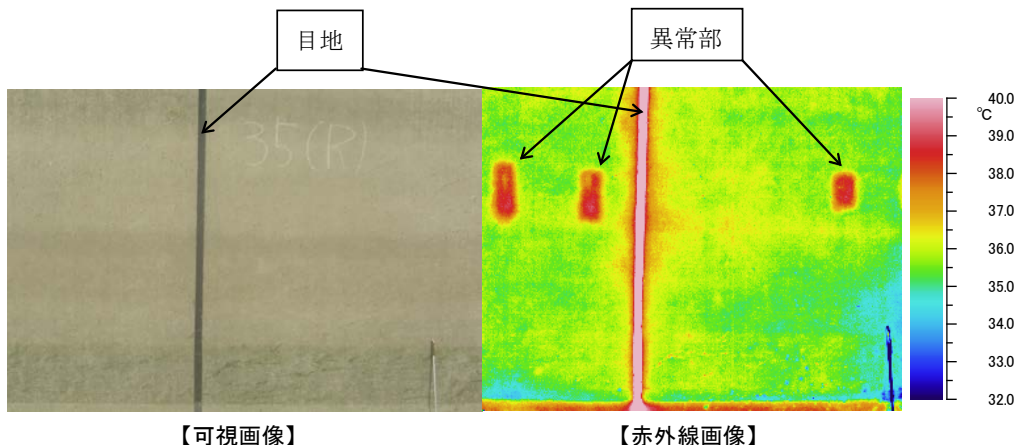
Fig.2 調査結果

4. 現地調査結果 日射が十分照射していた南向きの水路側壁における可視画像と赤外線サーモグラフィの画像を Fig.2 に示す。中央左寄りの縦の黒色部分は幅5cmの目地である。黒色のため目地部分は周辺部と比べて高温になっている。赤外線画像では、図示した位置に横約15cm、縦約30cmで長方形の形状をした高温異常が見られた。この部分の温度は周囲の温度と比べると 2°C 高い値を示した。この箇所を打音法で確認したところ、浮いている音はしなかった。したがってこの箇所は、浮きではなく、旧躯体と補修材料との接着面において、何らかが密着した状態で存在していると考えられた。また、この部分において、弾性波法的一种である横波超音波法による調査を行った結果、何らかの異物が存在することが確認された²⁾。
