岡本頭首工（鬼怒川）における堆砂障害の軽減対策

Measures to Reduce Sand Deposition Problems of the Okamoto Diversion Dam

○ 三輪 弑*, 濱上邦彦*

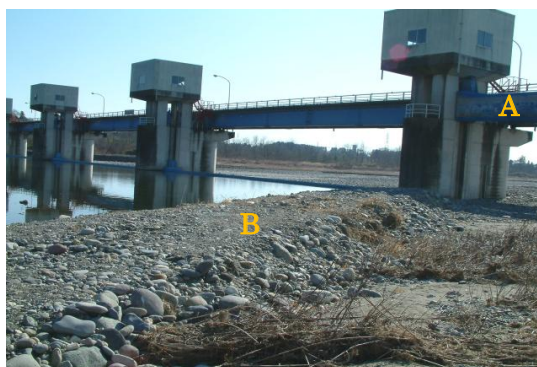
岡本頭首工では、当初から可動堰ゲート直下の堆砂が見られ、ゲート操作フラッシュでゲート閉鎖ができず、重機で堆積砂利を移動させて閉鎖させることを繰り返してきた。H.23 年台風 15 号出水によって、6 号ゲート直下に 1.5m 厚の堆砂があり、図-2 のように吊り上げ状態 (A) を保ち仮設砂利堤 (B) を築いて取水を継続している。

図-2 仮設砂利堤の設置による取水機能維持
A: 吊り上げ状態の洪水吐 6 号ゲート, B: 仮設砂利堤
(岡本頭首工上流の様子, 2012.1.31 三輪撮影)

6.1 洪水吐ゲートの扱い 吊り上げ状態の洪水吐 6~8 号ゲート直下の堆砂を除去してゲート閉鎖することは可能であるが、出水のたびに堆砂によるトラブル発生が繰り返されるだけである。現状の仮設砂利堤は、出水があれば簡単に崩され、6 号ゲートの方向に砂礫が流され堆積する。取水のためには、また仮堤の積み上げが必要になる。洪水吐ゲートの戸当たり部に仮設の上げ越し構造物を設置し、ゲート閉鎖を可能にする方法を検討することも必要であろう。

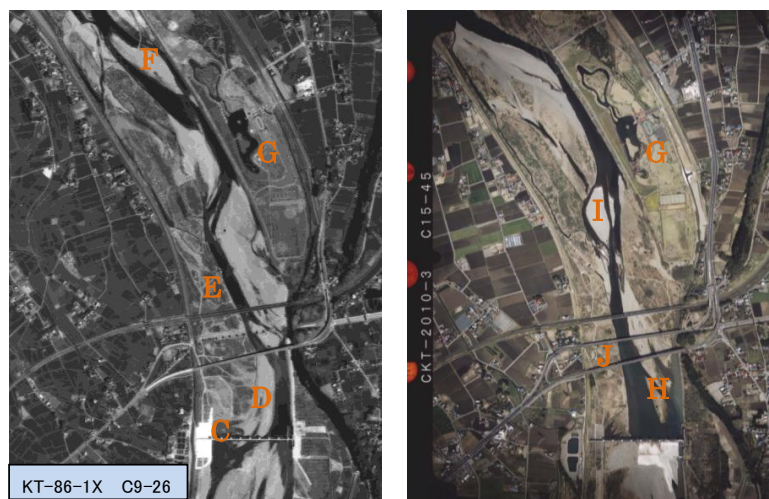
図-3 岡本頭首工上流区間のみお筋変化 (1986 年→2010 年)

航空写真の比較判読によって解析をすすめたところ、堰完成直後の S.61 年 (図-3 左側写真) では、堰上流寄洲の一部掘削とゲート付近の堆

砂 (C) がわかる。みお筋は左岸側にあり右岸寄洲の前に砂洲 (D) が発達している。その後の航空写真を比較すると、H.13 年の洪水後、堰上流に中洲 (H、図-3 右側写真) が発達した。

堰付近の鬼怒川では、複列砂礫堆形成とそれに対応した 2~3 本のみお筋が見られていた。河川改修工事によって幅広い河道の高水敷利用 (G) が進められ、従来幅の 1/3~1/2 幅の低水路内で単列砂礫堆と単列蛇行みお筋に変化した。それでも中島 (F) が形成される傾向は見られ、近年でも I の位置に中島が形成され、みお筋が 2 本に分かれ、右岸水衝部位置 (E→J) が大きく変化した。S.61 年当時の砂洲 (D) がなくなり、J 付近の寄洲河岸が侵食され、H の中洲が大きく発達した。

C:上流掘削と埋戻し, D:右岸側の寄洲, E:1986年当時の水衝河岸, F:中島の形成
G:高水敷利用の公園, H:中洲の発達, I:中島の発達, J:2010年当時の水衝河岸

6.2 上流中洲の発達による堆砂障害の可能性 岡本頭首工の上流中洲の表面は、ゲート閉鎖による湛水面より高くなっているため、洪水吐ゲート敷高より 2m を超える高さである。下流護床工上にも砂礫が堆積し、堰の上下流でつながって堆積して、ゲート直下の堆砂によってゲート閉鎖に支障が生じないかという懸念が生じている。堰下流護床工面の堆砂除去 (H.14 年度) と上流中洲の掘削 (H.22 年度) が実施されたが、昨年洪水でまた中洲の発達が見られている。上流中洲がさらに発達して下流に進出してくる可能性は高く、今後も河床整理や掘削を継続していく必要がある。
