水路補修材料の促進耐候性試験時間と実曝露年数との相関に関する考察 Study on the correlation with accelerated weathering test time and exposure years in repair material of irrigation channels

MORI Mitsuhiro, OKUNO Rintaro, TOKASHIKI Masaru, NISHIHARA Masahiko, and ASANO Isamu

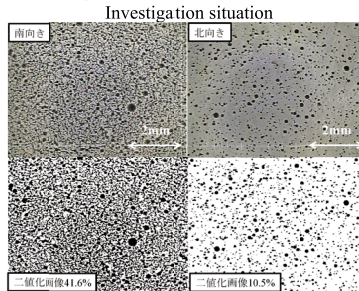
現地曝露環境下で施工後5年1ヶ月後に確認したマイクロスコブ画像を **Fig.3** に示す。南向きと北向きとの劣化状況は大きく異なっており、二酸化により求めた変状面積率は、南向きで41.6%、北向きで10.5%となった。

Fig.3 施工後5年1ヶ月経過後の劣化状況
Surface deterioration which passed 5 years and 1 month after repairing

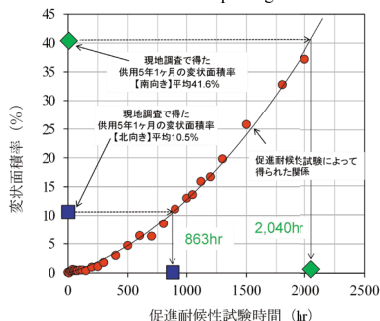
次に、促進耐候性試験によって得られた促進耐候性試験時間と変状面積率との関係を **Fig.4** に示す。このように、促進耐候性試験では、時間の経過とともに、変状面積率が増加する傾向が得られた。この関係を2次曲線で近似し、**Fig.3** で得られた施工後5年1ヶ月後の変状面積率を再現するのに必要な促進耐候性試験時間を逆算して求めた結果、南向きで2,040時間、北向きで863時間必要であることが判明した。

Fig.4 促進劣化時間と変状面積率
Relationship between accelerated weathering test time and deterioration area

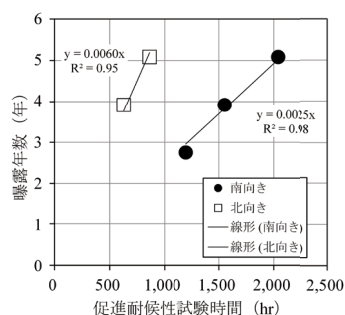
過去に調査した本地区のデータについて、実曝露年数と、そのときの変状面積率を再現するのに必要な促進耐候性試験時間との関係を整理した結果を **Fig.5** に示す。南向き、北向きとも、曝露年数と、その状況を再現するために必要な促進耐候性試験時間はほぼ線形の関係があり、本調査地区においては、曝露年数5年が促進耐候性試験時間の2,000時間（南向き）、833時間（北向き）に相当することが分かった。また、促進耐候性試験時間の比から、南向きは北向きに比べて2.4倍速く変状面積率が増加するという結果となった。

Fig.5 促進耐候性試験時間と曝露年数
Relationship between accelerated weathering test time and exposure years
