水路の沈下による水利用・水理機能の低下に関する実態調査
Field Survey on the Subsidence of the Canals and Its Influence
on the Water Delivery and Hydraulic Functions

○中田達*・藤山宗**・樽屋啓之*・田中良和*
○Toru Nakada・So Fujiyama・Hiroyuki Taruya・Yoshikazu Tanaka

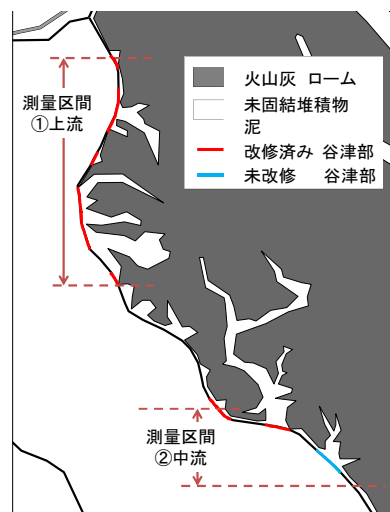
図-2 沈下区間と表層地質
および補修状況の対応

図-2に、B-b地区の水路の沈下区域とその補修状況を示し、国土交通省の表層地質図を用いて表層地質との対応を示した。水路の沈下には地盤条件が強く作用し、谷津のような沖積土の地盤において水路の沈下が生じやすいことが確認された。沈下への対策としては、基礎地盤までの杭の打設が有効であったことが、改修後の水路には大きな沈下はみられな

かったことから確認できた。図-3はC-a地区での水路の縦断図である。水路改修以外の沈下への対策工法として、水路壁の嵩上げ補修による事後保全が施され、余裕高の確保がなされていた。C-a地区では、水路が沈下している区間が約1kmに渡って続いており、沈下対策として水路擁壁上部にコンクリートの嵩上げが行なわれていた。嵩上げ高さは最大で70cmであった(図-3ハッチ部)。水位痕跡は嵩上げ区間と改修区間で滑らかにつながっており、沈下に伴う段落ち流れや跳水などの局所的な流れの変化はないと考えられた。

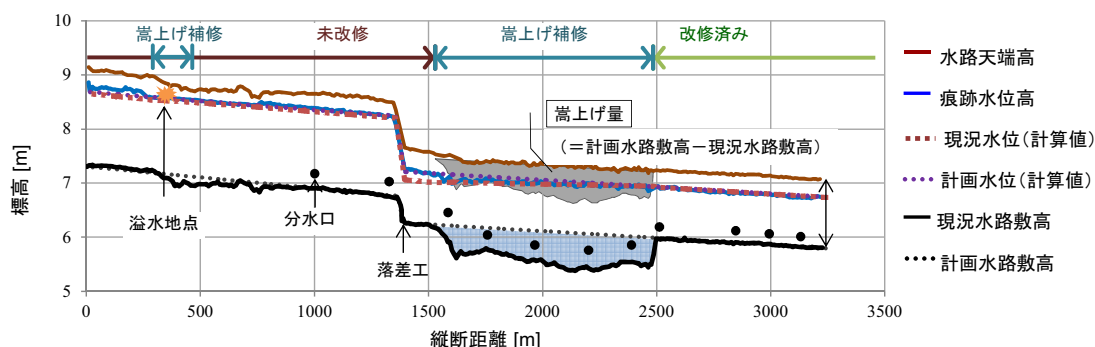
図-3 沈下水路の水理縦断図

沈下によって性能低下を生じる水理的機能は、通水性、水密性、および分水制御性が考えられる。通水性の診断では、水路下流で改修がなされていることから、沈下部での水位は設計時と比較して大きく低下していなかった。そのため、もしも水路壁面の嵩上げがなされなければ、水路壁面の余裕高が不足し、溢水の危険性があったことが、水位痕跡や不等流解析による水位の推定から示唆された。また、嵩上げ区間では水路底の沈下部に死水域があると考えられる。計画水路敷高と現況の敷高の差をとり、死水量を推定したところ、C-a地区沈下区間では約2800m³と算出された。これは1つの支線水路への分水量の2日から3日間分に匹敵する水量となる。水路床の逆勾配や壁面の摩耗などにより、流水に対する摩擦抵抗が増大し、水頭が設計時よりも大きく損失していることが考えられる。沈下区間の水頭は設計時よりも15cm程度小さくなっており、下流において所定の流量・水位が維持できなくなることが懸念される。水利用機能の診断にあたっては、角落とし等で水位を確保し分水を制御している箇所が見受けられたため、今後、分水ゲート等の管理方法などの調査から、分水量の確保などの機能診断を実施していく必要がある。
