赤外線サーモグラフィによる欠陥部の検出可能な計測条件の検討 Examination of the detectable measurement condition of the defect part by the infrared thermography

○西原正彦*, 浅野勇*, 渡嘉敷勝*, 森充広*

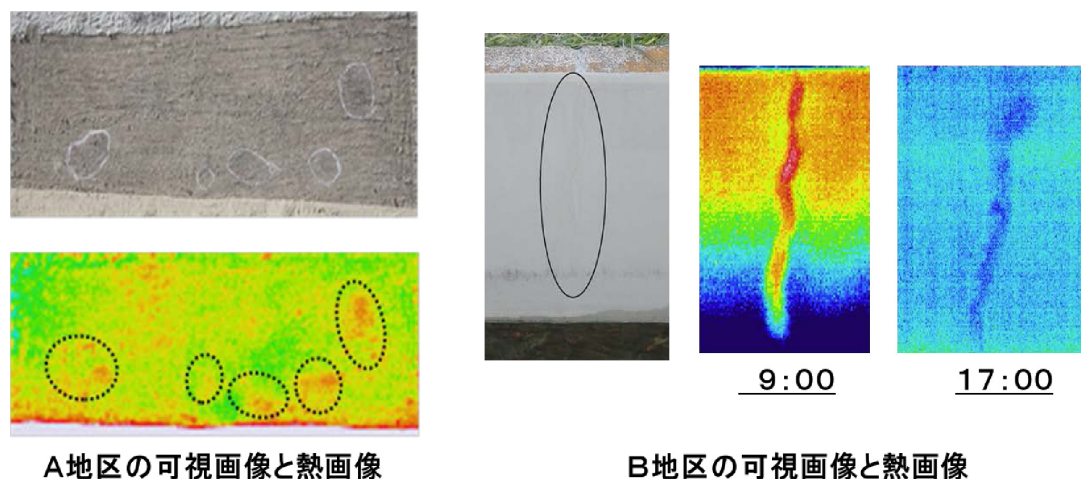
Fig.2 調査結果

3. 現地調査結果 赤外線サーモグラフィにより温度差が検出された地点の可視画像と熱画像を Fig.2 に示す。A 地区の画像の地点は水路側壁が東向きで朝から日射が当たっていた。しかし、泥や藻の付着物があり、付着物がある状態では温度差は検出されなかった。そこで、表面の付着物を

除去し、30 分後に再度撮影を行った。可視画像のチョークで囲んだ部分は打音法で推定した欠陥範囲である。図では暖色が高温部を表す。図から表面温度が高い領域と剥離部分がほぼ一致することが分かるが、健全部でも高温の箇所があり、高温箇所が全て剥離部分であるとは限らない。従って、赤外線サーモグラフィのみで剥離部分の特定は困難であるが、剥離部分を絞り込む概査には有効と思われる。剥離部分を特定するためには、赤外線サーモグラフィと打音法の併用が効果的と思われる。また、A 地区では下流に暗渠部分が存在する。暗渠内を打音法で調査すると剥離部分が検出されたため、剥離部分を赤外線サーモグラフィで撮影した。しかし、温度差は現れず赤外線サーモグラフィによる剥離部分の検出は困難であった。

一方、B 地区の画像の地点は水路側壁が南向きで朝から日射が当たっていた。欠陥が検出された地点は表面被覆材吹付工法で施工されたものであるが、水路側壁本体がひび割れ補修されており、その影響で欠陥部が発生したと推測される。熱画像は午前 9 時と午後 5 時の画像である。午前 9 時の画像では欠陥部が高温で示されているが、午後 5 時の画像では逆に欠陥部が低温で示されている。欠陥部と健全部の温度差は約 1℃であった。この結果を踏まえ、欠陥部を模擬した供試体を作成し、屋外にて経時的な温度測定を行う屋外実験を行った。屋外実験では、14:00～14:30 の時間に温度差が 0℃になりこの時間を境に温度分布が逆転した。16:00 以降は約 1℃の温度差が発生しており、モニタ画像で明確に欠陥部を確認することができた。B 地区、屋外実験ともに冬期の温度測定であったが、冬期の晴天時に十分日射を受ける水路側壁では日没時にかけて欠陥部の表面が相対的に低温になる温度分布の逆転が発生すると考えられる。

4. まとめ 現地調査の結果から、1) 暗渠部分や、剥離部分に泥などが付着している場合は欠陥部の検出ができない。泥はあらかじめ取ってから測定する必要があること、2) 冬期晴天時の条件では、日没時に健全部と欠陥部の表面温度差が逆転し、欠陥部の温度が低い状態で検出が可能であること、3) 赤外線サーモグラフィは欠陥部を絞り込む概査には有効である。欠陥部の特定には赤外線サーモグラフィと打音法の併用が効果的であること、が示された。
