## 新潟県における鋼矢板リサイクルの取り組み

## Action of the Steel Sheet Pile Recycling in Niigata

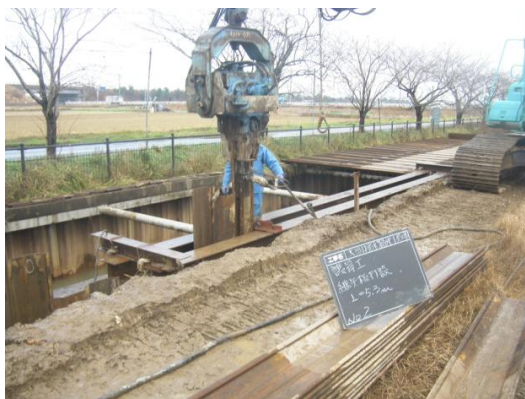
図 - 1 継ぎ矢板の施工状況

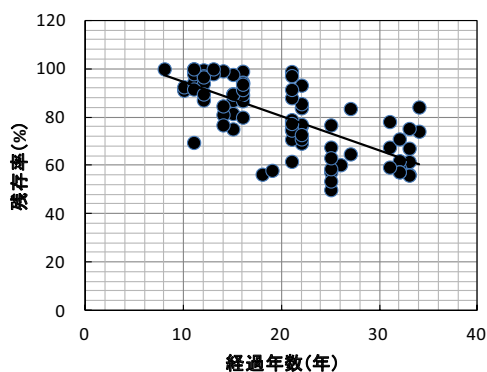
筆者らは新潟県亀田郷地区を対象に 19 路線 87 カ所の鋼矢板および軽量鋼矢板の残存矢板厚さを超音波法により調査した。鋼矢板の残存率と経過年数の関係を図 - 2 に示す。

検討の結果、施工後、供用年数の増加に伴い施工当初の矢板厚を 100% とした場合の年 10% 程度の断面の減少傾向が確認された。厚さ 6 mm の軽量鋼矢板の場合、施工後 40 年で 2.4 mm 程度の断面減少となる。鋼矢板断面の残存率 100% に着目すると経過年数 20 年までは確認できるが、それ以後、残存率 80% 程度が最大値となる。いずれの施設においても施工後 20 年経過すると鋼矢板の腐食が顕在化するものと考えられる。

本検討結果を踏まえて、目視観察を行った結果、矢板の鉛直方向の腐食厚さは、常時水位の水面付近で腐食の進行が他の部位と比較して早いことが確認された。かんがい期と非かんがい期とで常時水位が異なる場合、各

図 - 2 鋼矢板の残存量と経過年数の関係

常時水位で腐食が進行していることが明らかになった。

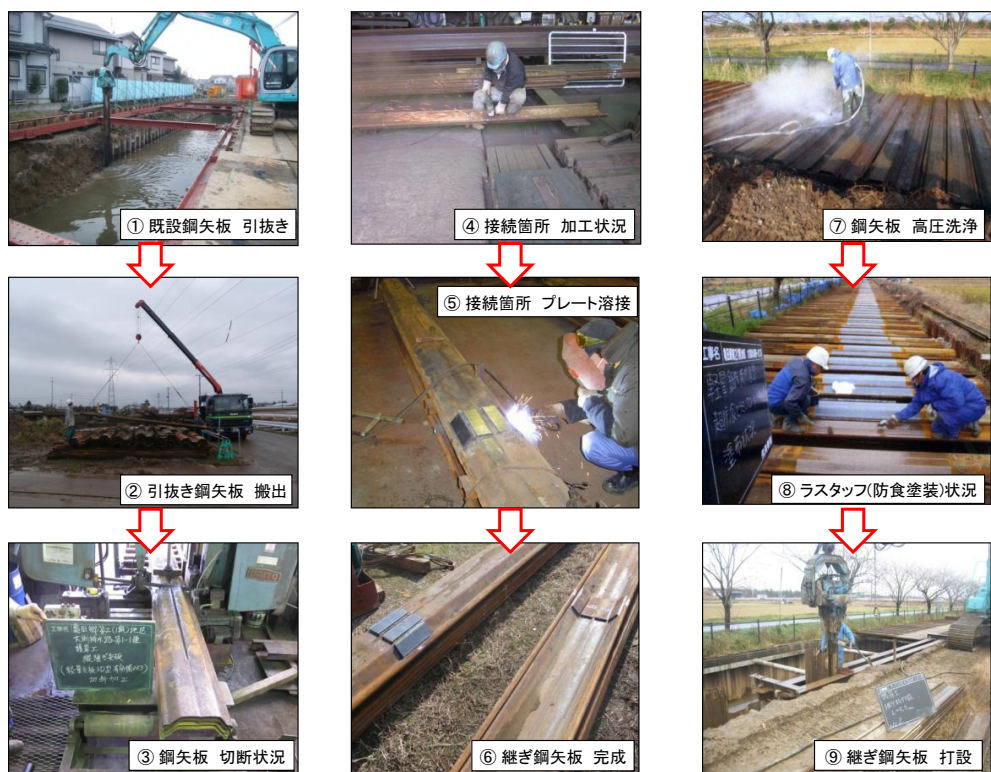
図 - 3 鋼矢板リサイクル工法の施工状況

本工法は、腐食が進行した既設矢板を現地から引き抜き、工場内で腐食部位を切断する。設計必要長さを確保するために 2 本の矢板をプレートで溶接することにより接合し、継ぎ鋼矢板を製作する。継ぎ矢板の接合方法については、別報の耐荷試験結果を踏まえて、その形状や溶接方法を検討している。

継ぎ矢板製作後、高圧洗浄した後に防食材を塗布し、現地に再び施工するものである。施工手順の概略を図 - 3 に示す。
