東日本大震災による農業水利施設の被災後施設機能調査
 Inspection of Damaged Irrigation Infrastructures due to the Great East Japan Earthquake

Tatsunosuke HONMA, Atsushi CHIYODA and Tetsuya SUZUKI

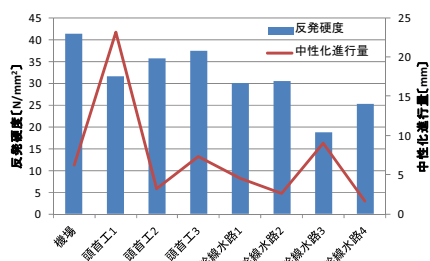
図 1 コンクリート物性

対象地区にて、機能診断調査を行った際には、反発硬度試験と中性化深さ試験を行った。反発硬度は、平均 32.3N/mm^2 、最小となるのが幹線水路 3 で 18.8N/mm^2 、最大値を記録したのが用水機場の 41.3N/mm^2 となっている。計測した反発硬度と中性化試験結果について施設毎に平均値を算出したものを図 1 に示す。点的構造物である頭首工・機場での反発硬度が高く、線の構造物である幹線水路の反発硬度を上回っている。

中性化深さ試験では、平均 5.6mm 、最も進行していたのが頭首工 1 で 31.6mm となるが、いずれの測点においても中性化深さは鉄筋まで到達していない。施設種別毎の特徴は見られないが、突出して中性化の進行している施設もあることから、中性化の進行量は、施設種別ではなく、供用環境に

大きく依存する事が確認できる。

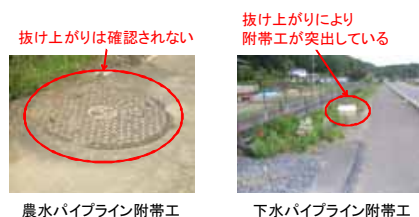
開水路脇に位置する下水管マンホールは、抜け上がりが多く確認されたが農水管パイプラインの附帯工マンホールには同様な変状は見られなかった（写真1）。

写真1 マンホールの抜け上がり状況
