# アフリカ水田における木製柵渠の導入にあたっての耐久性評価の試み

A trial of durability assessment for introducing wooden fences to unlined canal in African paddy field

○廣瀬 千佳子、廣内 慎司、團 晴行

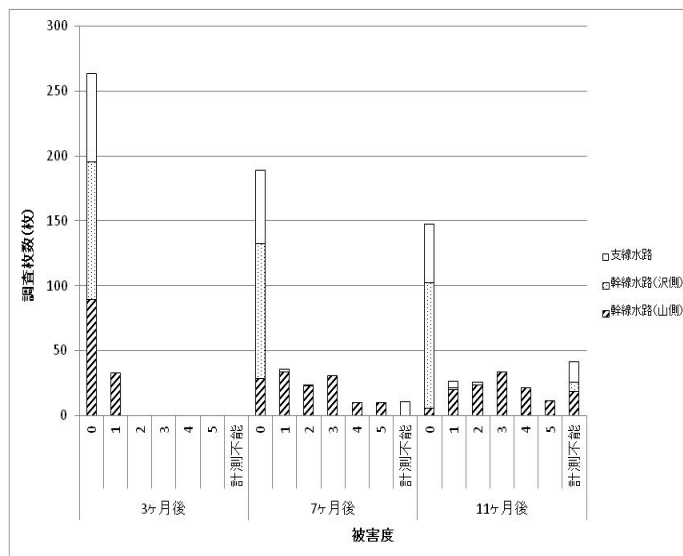
図 3 被害度の分布の推移  
Fig.3 Change of deterioration grade

11 月後には、幹線水路山側の約 50%が被害度 3 以上の被害度となった。一方、幹線水路の沢側や支線水路内に設置した木柵では、設置から 11 ヶ月後の劣化はほとんど生じなかったことが分かった。

森ら<sup>2)</sup>によると、一般的に被害度が 2.5 に達した年数を「耐用年数」としている。しかし、本調査では、水路の侵食防止を目的とした耐久性の検討であるため、被害度 5 の「虫害または腐朽により形が崩れる」を「破断し侵食防止機能を損なった部材（以下、損傷部材）」と定義し、設置 11 ヶ月経過時の「損傷部材」の出現度合を調べてみたところ、その割合は柵渠全体の約 4%、幹線水路の山側の約 9%であった。

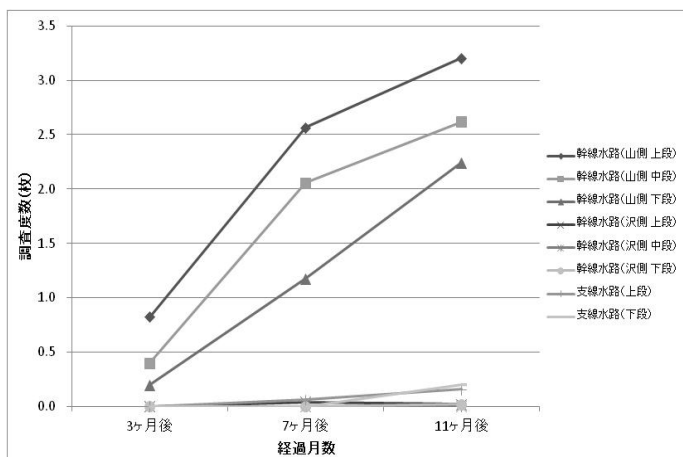
図 4 木製柵渠の横板の平均被害度の推移  
Fig.4 Change of average deterioration grade

平均被害度の推移から、幹線水路山側の上段の被害度が最も大きく、劣化の進行が早かったことが分かった。主に森林等を生息域とし朽木等を食糧とするシロアリが劣化の原因で、そのために森林に面する幹線水路の山側が、幹線水路の沢側や支線水路より被害が大きかったのではないかと考えられる。

今回の調査では、設置箇所による木製柵渠の劣化進行の違いが明らかになった。特に、側壁が森林に接する水路の柵渠ではシロアリの被害を受けている。そのため、使用にあたっては防蟻処理等の保存加工が必要となる可能性がある。また、森林に近くても水路で分断され側壁が森林に面しない水路やほ場内の水路の木製柵渠は、現時点でほとんど劣化が見られていないことから、侵食防止を目的とした木製柵渠を水路内で利用できる可能性が高いと考えられる。
