凍害劣化した開水路側壁コンクリートの注入工法による力学性能改善効果 Improvement Effect of Mechanical Properties using Grouting Method for Concrete Sidewall of Open Channel Deteriorated by Frost Damage

○周藤 将司*, 緒方 英彦**, 石神 暁郎***, 佐藤 智***, 鈴木 哲也****, 山岸 俊太郎*****
SUTO Masashi, OGATA Hidehiko, ISHIGAMI Akio, SATO Satoshi, SUZUKI Tetsuya and YAMAGISHI Syuntaro

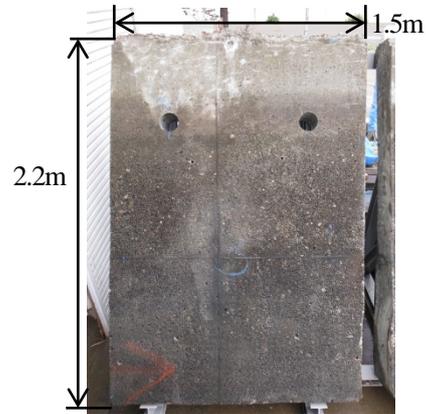
写真-1 試験ブロックの表面状態

最多頻度水位より上部の気中部では水路長手方向へのひび割れが顕著であり、下部の水中部では摩耗による骨材露出が顕著であった。
