農業用パイプラインの事故要因分析 An investigation for influences of several factors on safety of pipelines

○谷中 文哉* ・ 西山 竜朗*
Fumiya Taninaka* and Tatsuro Nishiyama*

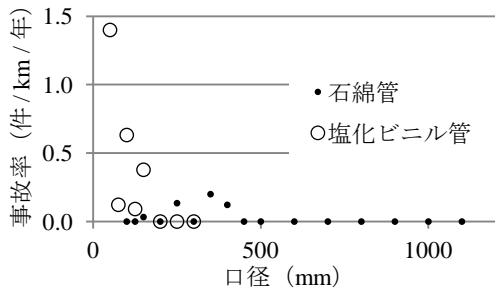
図1 石綿管と塩化ビニル管の口径別事故率
(日向川土地改良区内)
Accident ratio for each diameter of asbestos cement
pipes and polyvinyl chloride pipes

日向川土地改良区管内では総延長 712 km における 2 年分(平成 22~23 年度)の資料を対象とした。石綿管と塩化ビニル管では後者の事故率が高い、その中でも口径が小さいほど事故率が高い(図 1)、河川から近いところで事故が起こりやすい、という傾向が現れた。

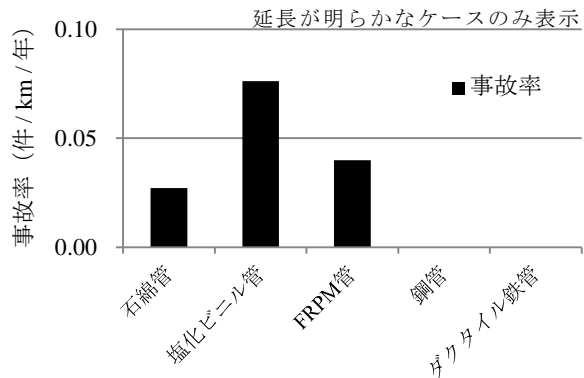
図2 管種別事故率 (全地域)
Accident ratio for each pipe material

全地域を総括して管種別の事故件数および延長を表 1 に示す。さらに、事故率の母数すなわち対象期間と延長が明確なものだけを取り出し、全地域にまたがる事故率を求めた。管種別の事故率では塩化ビニル管の事故率が最も高い(図 2)。また、図 3 から、塩化ビニル管は長期供用する場合に事故率が上昇する可能性が推察され、FRPM 管は他管種と比べ

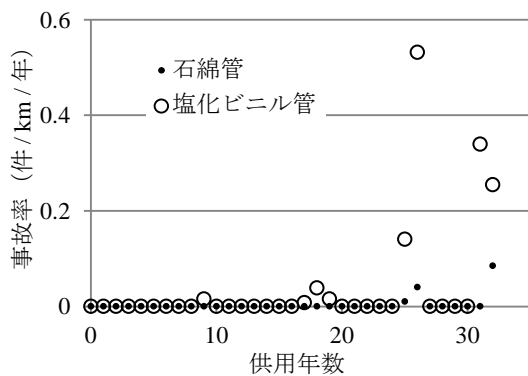
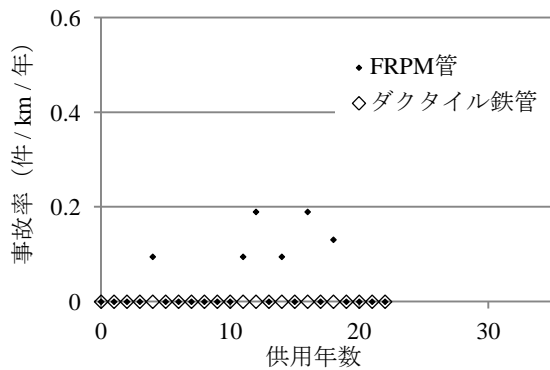
図3 供用年数と事故率の関係 (全地域)
Relation between in-service period and accident ratio

て早い時期に事故が発生する可能性があるといえる。
