鋼矢板水路の腐食特性へ及ぼす外部環境の影響評価

Impact Assessment of External Environment to affect the Corrosion Properties of Steel Sheet Pile Canal

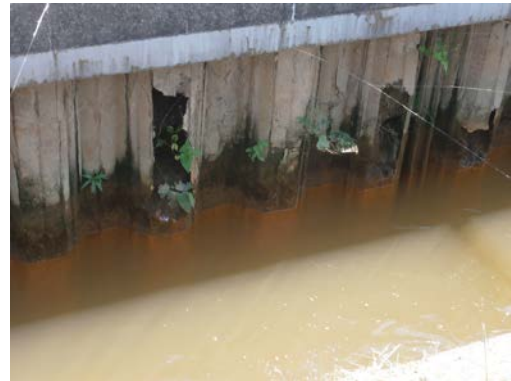
近年、鋼矢板を用いた農業水利施設の腐食問題が長寿命化政策の中で急務な技術的課題となっている。本報では、新潟県農地部と新潟大学により取り組んでいる「環境にやさしい田園整備新技術アドバイザー会議」鋼矢板補修補強 WG（以下、新潟県鋼矢板補修補強 WG と記す）で研究を進めている既設鋼矢板水路の腐食特性について検討した結果を報告する。

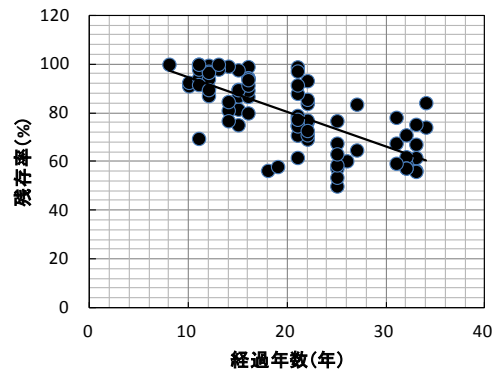
図 - 2 鋼矢板の残存率と経過年数の関係<sup>1)</sup>

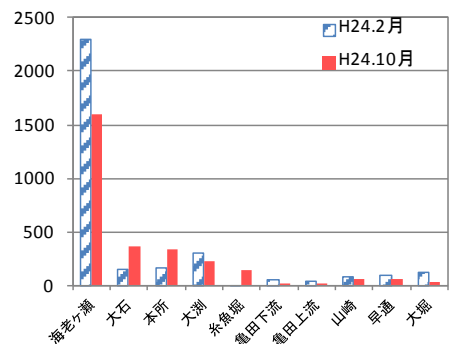
塩化物イオン濃度は、海老ヶ瀬排水路において最も高くなることが確認された（2月：2300mg/L，10月：1600mg/L）。既存施設を目視観察した結果、多数の欠損を有する鋼材が確認された（図 - 4）。一方、早通排水路など塩化物イオン濃度が低く、大地抵抗率の高い路線では鋼矢板腐食が顕在化している区間は確認されなかった（図 - 5）。

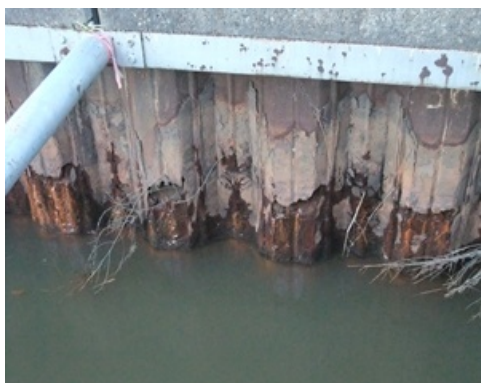
図 - 4 既存施設の腐食状況（海老ヶ瀬排水路）

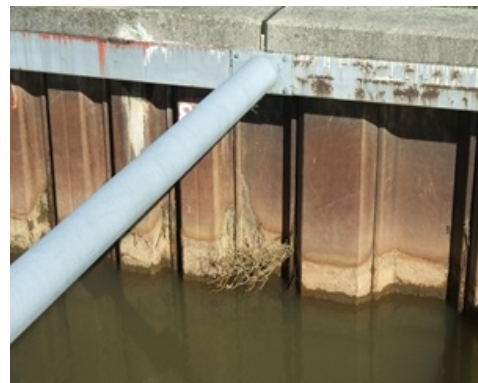
図 - 5 既存施設の腐食状況（早通排水路）
