光ファイバセンシングによる低水圧条件下のサイホン構造物における漏水同定 Leak Detection of Siphon Structure in Low Water Pressure Conditions using Optical-Fiber Sensing Method

Atsushi CHIYODA, Tetsuya SUZUKI, Hisaya ITO and Tatsunosuke HONMA

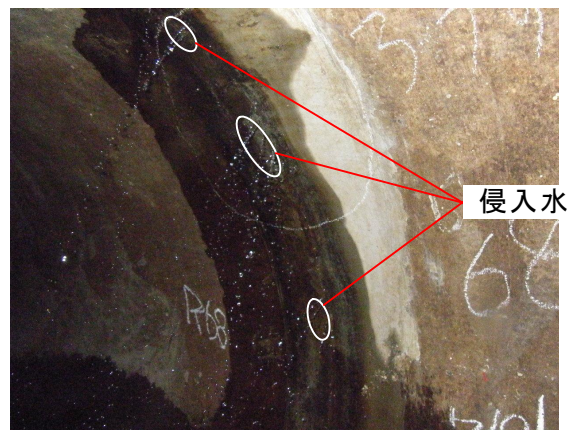
写真 1 サイホン内への侵入水

サイホン内を目視調査した結果、漏水は全 63 箇所で確認された。損傷状況の一例を写真 1 に示す。サイホン内の継目部では、半数以上の箇所で染み出しまたは写真のよ

うな侵入水が見られた。補修の行われた痕も確認された。

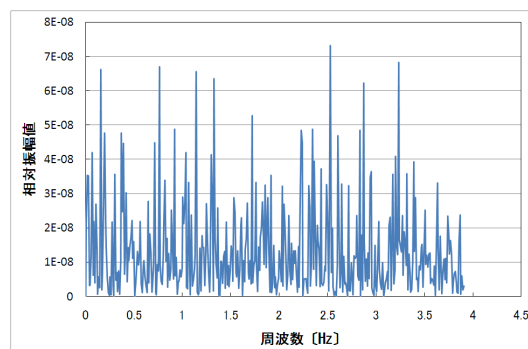
計測した圧力データを周波数領域へ変換した結果を図2、図3に示す。健全部と漏水部では、スペクトルパターンの相違が確認された。漏水部では、明確なピーク値は確認されなかった。

図3 漏水部での検出スペクトル

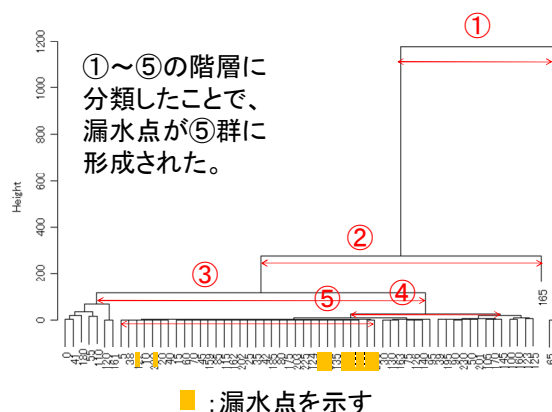
本研究では、内水圧データから算出した統計量（平均、標準偏差、尖度、歪度、変動係数）とピーク周波数の6指標についてクラスタ解析を行い、モデル解析に用いるパラメータを選定した。クラスタ解析結果の一例を図4に示す。

検討の結果、パラメータによりその特性は異なることが明らかになった。

図4 クラスタ解析結果(尖度)
