府中用水における水利用機能診断の適用事例 A case study of diagnosis of water serviceability function in the Fuchu irrigation canal

皆川 明子
Minagawa Akiko

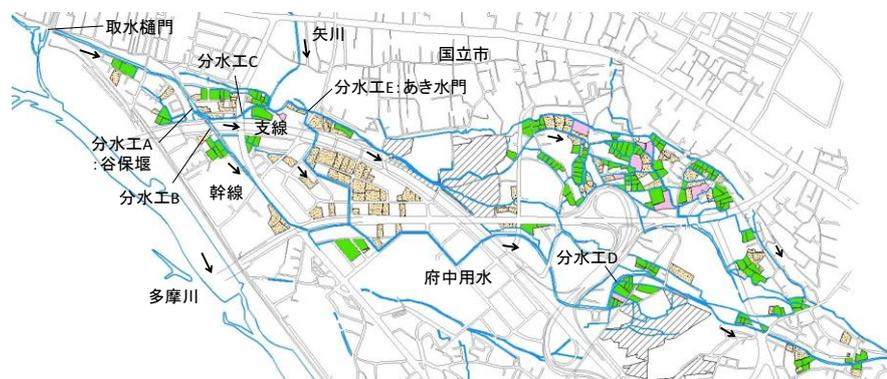
図1 調査対象地

1) 構造機能診断 踏査の結果、現状の府中用水は分水工Dで漏水、分水工Eの下流で目地の亀裂が見られた以外に水路の構造上大きな問題は認められなかった。しかし、幹線下流の水田(図1の分水工D付近)で水不足が発生していた。

3) 水利用機能診断 聞き取りの結果、谷保堰の分水性能低下に対しては、特に問題が認識されていなかったことが分かった。これは、幹線の流量が減少しても水田面積の減少等によって必要な流量は確保されていたためと推測される。土地利用の変化を見ると、平成14年から24年の間に水田面積は17.4haから10.1haに減少し、特に幹線側での減少が著しかった。また、仮堰の決壊はほぼ毎年起こっていたが、台風シーズンである灌漑後期が中心であったことも水不足が発生しなかった一因と考えられる。各分水工で観測した流量を比較した結果、谷保堰で支線に配分された流量のおよそ1割があき水門を通じて幹線に流下していることが分かった。現在、あき水門では流量調節が行われておらず、余水吐から水路内水位に応じた量が幹線へと流下している。

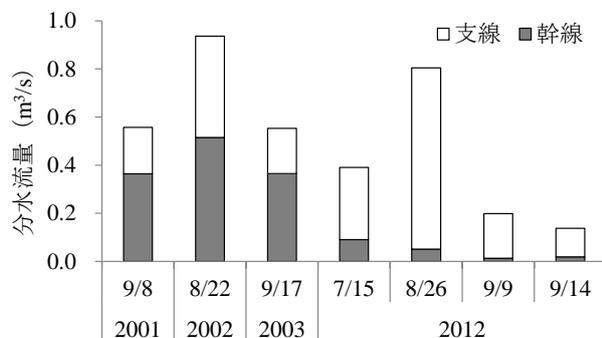
図2 谷保堰における流量配分

水路幅を測定した結果、谷保堰では幹線：支線＝5：5であった。水路幅は設計当時の流量を反映すると考えられる。2001～2003年に行われた流量観測では流量配分比がおよそ幹線：支線＝6：4であった。しかし今回の流量観測では、谷保堰の流量配分比がおよそ幹線：支線＝1：9となっていた（図2）。谷保堰付近の河床縦断面図（図3）によると、河床高は測定区間全域で支線よりも幹線が高く、さらに幹線は土砂の堆積によって一部の区間が逆勾配となっていた。また、文献調査から、支線の分水工 A-C 区間は土地区画整理事業によって2004年に現在の路線に変更され、護岸が練石積み二面張りから三面コンクリート張りへと変更されていたことが分かった。1987年当時の谷保堰の写真では幹線側に土のうが積まれており、滯筋が幹線側にあったことが読み取れた。支線の護岸構造の変化による粗度係数の低下によって流量配分比が変化し、その結果として幹線の流速が遅くなり、経年的に土砂の堆積が進んだと推測される。

以上から、2003～2012年の間に谷保堰の流量配分比が著しく変化していたこと、すなわち背割り分水工の性能の低下が明らかとなった。

仮堰の構造上、洪水等によって仮堰が損傷を受けることで取水量が減少する可能性は常にある。その場合、谷保堰の分水比率が支線に偏っていることから、特に幹線側で水不足が発生する恐れがある。背割り分水工の機構上の特性によって、谷保堰の支線側にゲートを設置することで谷保堰の分水性能を強化する対策が考えられる。その一方で、幹線側の水田面積はこの10年で著しく減少しており、取水量の著しい減少がなければ、現状の谷保堰でも幹線側に必要な流量を配分することができている。改良区の財政上、改修に対して直ちに財源の目途をつけることは難しいことから、新たな財政支出を伴わず、既存の「あきすい門」を活用するソフトの対策によって渇水時に幹線下流の水田に水を送る方法は有効と考えられる。その場合、あきすい門を通じた補給水が受けられない幹線上流側の水田の渇水時の水源確保、谷保堰からあき水門までの各分水工におけるH-Q曲線の作成、渇水時におけるあきすい門の運用規定の整備などが課題となる。
