事故現場の微地形に着目した農作業事故の発生要因に関する研究

Study of farming accident caused by microrelief of road surface

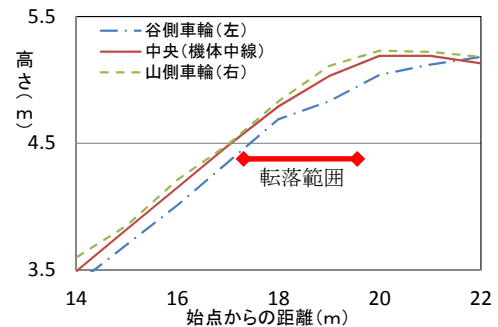
具体的に自主施工の事例B・Dは、いずれも縦横断勾配が設計基準の値よりも大幅に超過していた。また事業施工による事例C・Fの縦横断勾配は、部分的に設計基準の値を超えていた。このうち事例Cの路床は砂利敷きであることから、経年変化によって路肩の崩れなどが生じたものと考えられた。その要因について、追加の聞き取り調査をした結果、積雪・融雪の影響や除草作業の影響等が推察されたが、特定には至らなかった。また事例Fの路床横断面は、設計基準に準じた区間もみられたが、事故発生付近における路床横断面は設計基準に準じた構造とは異なっていた。

図1 事故発生地点付近の縦断図（事例D）
Fig.1 Vertical section of around the accident site

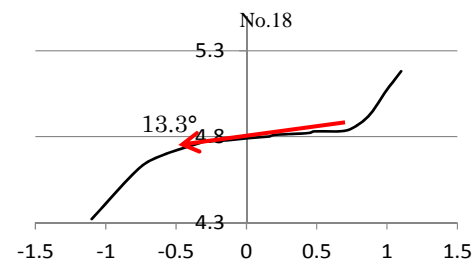
図2 事故発生地点付近の横断図（事例D）
Fig.2 Cross section of around of the accident site

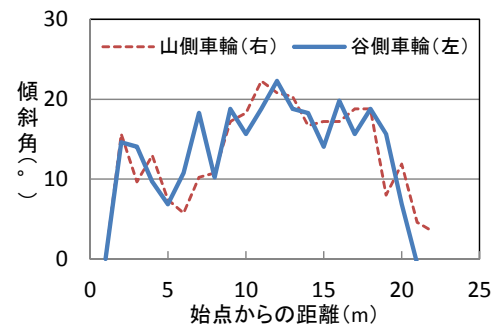
3. 結果および考察 1) 事件事例と発生要因: 2013 年 4~10 月に事例収集を行い、事故 6 例(うち怪我 5 例, 死亡 1 例), ヒヤリ・ハット 2 例を収集した。その結果, 支線農道付近における事故が 7 件と多く, 圃場の整備状況は事業施工が 5 箇所, 自主施工によるものが 3 箇所となった(表 1)。これらの 8 事例に対して ET 分析を行った結果, 事例 E では人的要因が, それ以外の 7 事例は構造的要因が事故発生プロセスの初期段階に位置していた。2) 3D 景観モデルによる微地形解析: 人的要因に由来する事例 A および畦畔部分で発生した事例 E を除く 6 事例を対象として, 電子平板測量のデータから 3D 景観モデルを作成し, 事故発生地点付近の縦横断図を作成した。事例 D の縦横断図(図 1・図 2)に着目すると, 事故発生地点の縦断勾配は約 17°と極めて急で, なおかつ路面が谷側へ傾いていることが明らかとなった。また事故時における作業機械の諸元と聞き取り調査からトラクタの走行軌跡を推定し, 走行軌跡の傾斜角を算出した(図 3)。その結果, 左右車輪の走行軌跡の傾斜角は独立かつ不規則に変化しており, これがトラクタのピッチングやローリングを発生

させ、機体の転倒に繋がったと考えられた。3) 設計基準との照合による事故原因の推察：設計基準の内容は、遵守事項と運用事項に大別される。しかし水田地域における支線農道については遵守事項として縦断勾配の値が明示されていない。そこで畑・樹園地地域の「運用と解説」に示された値を便宜的に援用・参照した。支線農道にて発生した6事例の基盤構造（縦横断勾配と幅員）と使用機械の車幅を整理し、設計基準の値に準じて比較したところ表2のようになった。その結果、縦断勾配では4事例、横断勾配では3事例、幅員では1事例が設計基準の範疇を超えていることが示唆された。

図3 傾斜角の増減（事例D）
Fig.3 Change of the angle of inclination
