## アフリカ水田における木製柵渠の導入にあたっての耐久性評価の試み(2)

A trial of durability assessment for introducing wooden fences to unlined canal in African paddy field (2)

○廣瀬 千佳子\*、廣内 慎司\*、團 晴行\*、チャールス アントウィボアシアコ\*\*  
HIROSE Chikako、HIROUCHI Shinji、DAN Haruyuki、Charles ANTWI-BOASIAKO

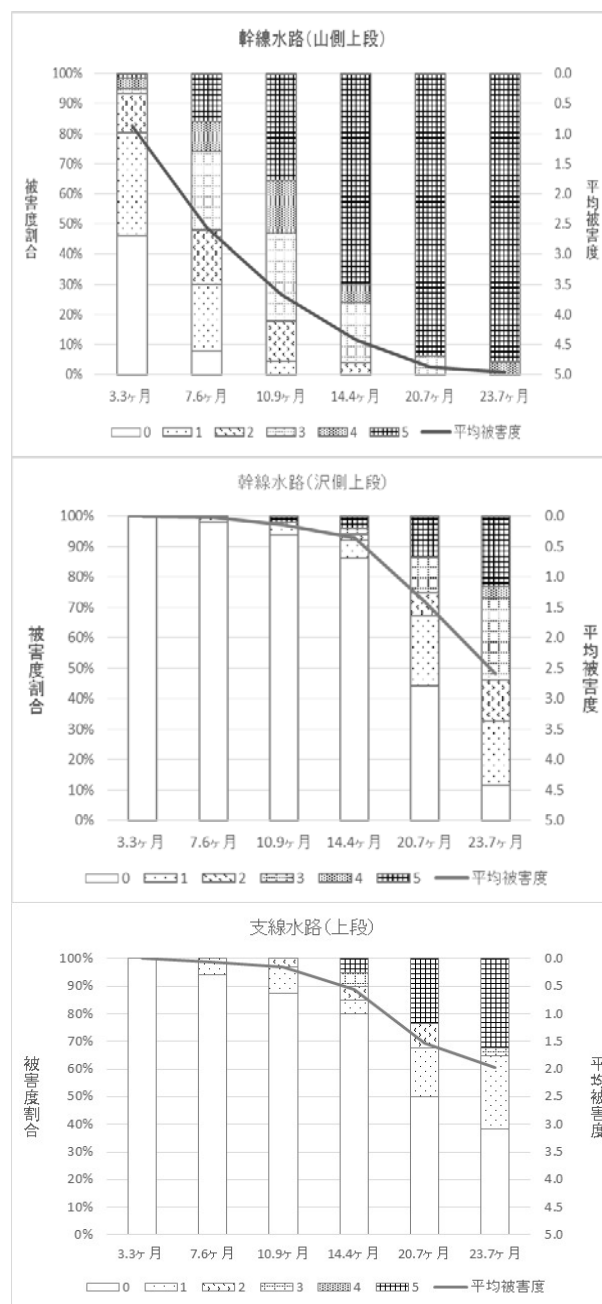
図3 被害度の割合と平均被害度の推移  
Fig.3 Change of deterioration grade

各設置場所における被害度の分布の推移と平均被害度の推移を図3に示す。経年劣化は設置場所によって大きく異なっており、幹線水路の山側に設置した横板は約14.7ヶ月で約半数が、20.7ヶ月後で約8割が「形が崩れる」の被害度5の状態を示した。第1報ではほとんど見られなかった幹線水路沢側や支線水路の劣化は、設置後から20.7ヶ月目で被害度1~2の初期被害が生じ、この後、劣化進行が

早まった。これにより被害度の進行度合は幹線水路山側>幹線水路沢側>支線水路の傾向があることが分かった。幹線水路の山側の木製柵渠は著しい破砕などの劣化が見られほぼ全ての材の形状が変化したが、幹線水路の沢側

や支線水路では侵食防止機能を保っている。このことから、防腐等の処理を行わない木製柵渠が適応可能な範囲は約24ヶ月時点で支線水路及び排水路と判断できる。

森ら<sup>3)</sup>は、一般的に平均被害度が2.5に達した年数を木材の「耐用年数」と扱っている。本調査は水路断面の保護を目的に材が形状を保つか検証していることから、被害度5の「虫害または腐朽により形が崩れる」を「被害により損傷し水路の侵食防止機能を損なった部材（以下、損傷部材）」と定義し指標とした時、損傷部材出現率50%を使用限界とした場合、幹線水路（山側）の耐用年数は10.9~14.4ヶ月となった。

柵渠を利用するにあたってはその機能を損なう前に修繕改修を行うのが望ましい。被害度評価法を用いた耐用年数や使用限界を設定することにより、修理や改修の時期の指標を水路内木製柵渠の利用対象者に向けて示すことができるようになると考えている。
