軟弱地盤における荷重コントロールによる排水路護岸改修

Repair of drainage canal revement on the poor ground by load control

山田 秋夫

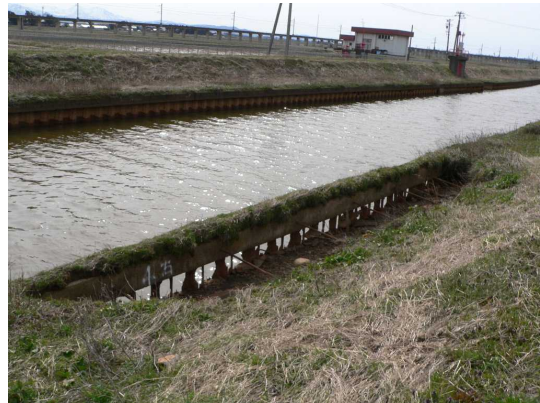
県営基幹水利施設ストックマネジメント事業で改修を行っている潟川は、新潟県上越市北東部の海岸砂丘から内陸に広がる低平な水田地帯の幹線排水路である。本排水路は、築造後約 30 年が経過し、軽量鋼矢板の護岸は、急速に腐食が進行し、背面土の流出が生じ、早急な改修が求められている。(Pic-1)

Pic-1 軽量鋼矢板護岸の腐食状況
Corrosion situation of light steel sheet pile

改修護岸は、腐食した軽量鋼矢板の上部を切断し、コンクリート平張ブロックを用いた傾斜護岸とする計画で、地盤が非常に軟弱なため、河床部に粗朶沈床を設置して、護岸脚部を安定させるとともに、切断した既設矢板部にタイロッドを張りなおすこととして設計していた。

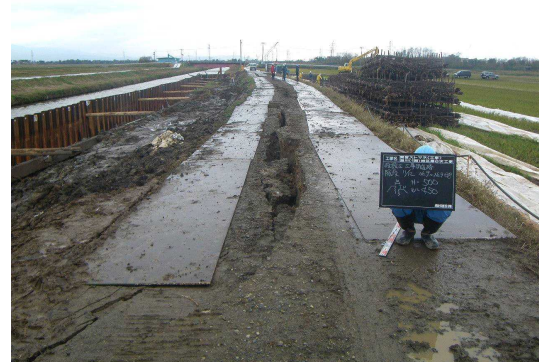
しかし、平成 24 年度工事において改修区間に止水矢板を打設し、締切内の排水を始めたところ、堤防道路が既設矢板とともに川側にすべり破壊を起した (Pic-2)。このため、急遽土留の本鋼矢板を打設して工事を続行せざるを得なかった。すべり破壊の状況から現状が非常に軟弱な粘土層であり、水位低下によるわずかな力のバランスの変化によって安定を崩すこと及び地表から河床までの非常に浅い層においてすべりが起きていることが推察された。

Pic-2 堤防すべり崩壊状況
Slope failure of the bank

水位低下で安全率が40%低下し、すべり破壊が起きた状況を解析の上で再現することができた。その後、対策工を組み込んだ以下の各段階で検討を行った。①a:堤防頭部排土、b:既設矢板前面への袋詰め玉石2段水中設置。②仮締切内水位低下、既設矢板切断、タイロッド接続。③c:袋詰め玉石3段目設置。④法面整形、護岸張ブロック設置。⑤仮締切内水位回復、締切鋼矢板引き抜き。⑥d:堤防頭部盛土。以上のすべての段階で安全率が1.2以上となったため、施工に関する手順書と各施工段階の模式図を作成し、施工業者に手渡して工事に反映させることとした。

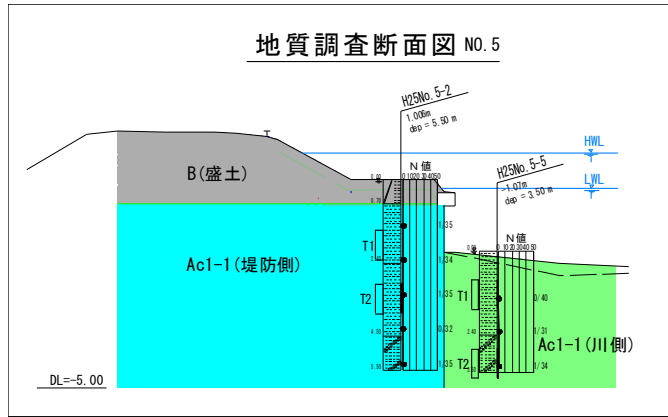
堤防断面の浅い層の土層は、堤防盛土層の下は堤体側も川側も N 値 0 ~ 1 の軟弱な粘土層で構成されていた。すべりの発生機構を解明するため、サンプリングは浅い層に絞って行うこととし、堤防側で地表から深さ 1 m と 3 m の 2 か所、川側で河床から 1 m と 3 m の深さで行った。(Fig-1) 縦断方向は土層の変化も把握するために、堤防側で千鳥に 4 地

採取した土は堤防側も川側もきわめて軟弱な粘性土であり、湿潤密度が1.35～1.57g/cm³、自然含水比が70～130%であった。また、有機物が多く挟まっている個所は湿潤密度が1.23～1.29g/cm³、自然含水比が160～200%ときわめて軟弱な土質であった。

Fig-1 土質調査サンプリング模式図

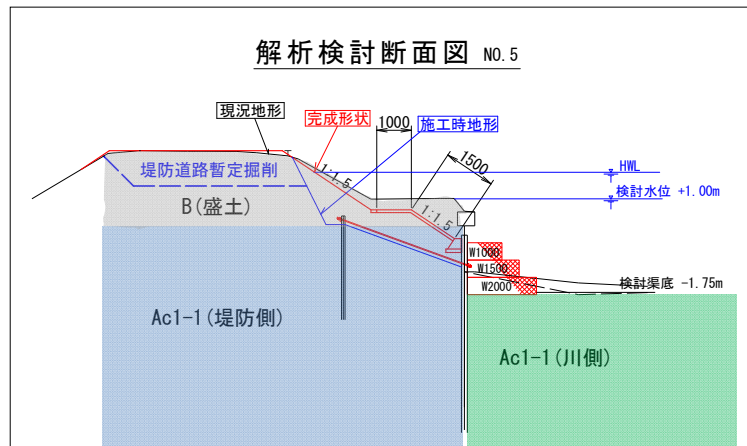
堤防の安定解析は、仮締切内の水位低下のみですべり破壊が生じた状況を踏まえて、完成時のみならず、施工の各段階において安全率が保たれるように検討を行った。解析断面は平均的な断面であるNo.5左岸側(Fig-2)とし、施工の各段階で安全率1.2を上回るように数パターンの安定対策工を組み込んで、解析・検討を行った。

Fig-2 堤防安定解析検討断面図
