基盤構造に着目した乗用農業機械の事故発生要因に関する考察
 Study on farming accidents of riding type agricultural machine caused by
 environmental condition

○TAMURA Takahiro*, UCHIKAWA Yoshiyuki**, MATSUI Masami*, MORIYAMA Takumi*

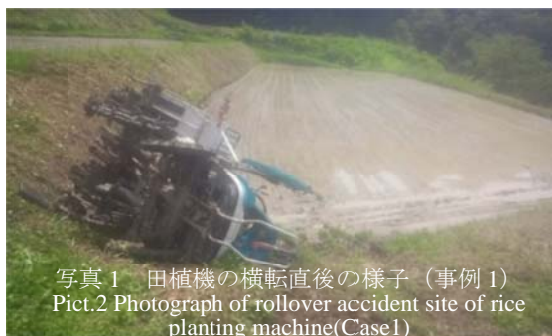
3) 類型Ⅰの事故原因：事例1・2ともに機械に顕著な故障や不具合はなく，圃場退出時に事故が発生していた。退出箇所の畦畔段差(畦畔天端と耕盤との高低差)と田植機の前輪半径を比較したところ，畦畔段差が田植機の前輪半径よりも大きいことが明らかとなった(表2)。田植機前輪が畦畔で阻まれた状況下で後輪から前進方向の力が作用しつづけたことにより，田植機の機体部分にバネのような力が加わり，これが集積し前輪の浮き上がり現象に発展したと考えられた。
