パイプラインにおける技術の進歩と事故リスク低減の関係

Technological advancement and reduction of risk of accidents in pipeline systems

稲垣 仁根

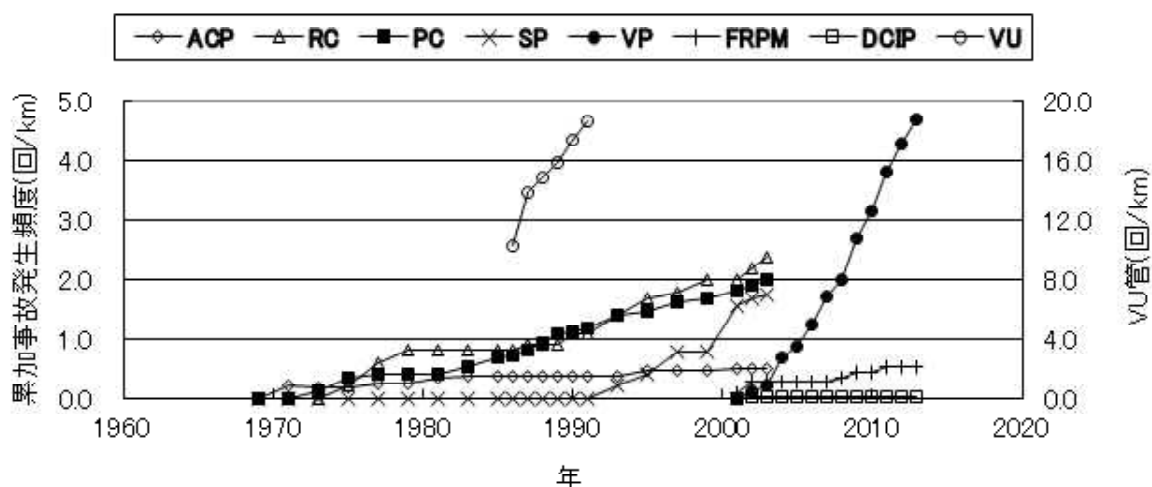
図 1 累加事故発生頻度の推移
Trend of cumulative accident frequency rate

3地区について、管種毎の事故発生回数を初回から年単位で累計し、累計事故回数を単位長さ km 当たりの事故発生回数に換算し、これを累加事故発生頻度とした。1969（昭和 44）年から 2013（平成 25 年）までの累加事故発生頻度を図 1 に示す。

- ・石綿セメント管（ACP）は，耐圧強度が低いため，供用開始直後から事故が発生している．事故の急激な増加はないが，経年的な中性化の進行による耐圧低下は避けられない．
- ・RC 管は，中性化とゴム継手（天然ゴム）の劣化が，PC 管は，さらに PC 鋼線の切断が事故の主な原因であり，時間の経過とともに中性化と管厚の減少が進行するので，供用開始後から一定の頻度で事故の発生が継続している．抜本的な対策として，新設管への置換工法，また既設管へのライニング工法や反転・形成工法などの対策が必要である．
- ・DCIP と SP 管は，他管種と比べて高価であるが，適切に施工されていれば，事故の発生頻度は低いと考えられる．図 1 のデータでは，1990 年以降に SP 管の事故頻度が増加しているが，これは事故発生件数は少ないが，管路延長が短いことが影響している．
- ・VU 管は，加圧タンクの空気が抜けて，ポンプの起動停止が 1 分程度で繰り返され，0.2MPa 程度の圧力変動が管路全体に作用したものである．その結果，TS 継手の接着部の剥離やピンホールなど総計 1100 件の事故が発生した．対策としては，インバータによるポンプ吐出圧一定の回転数制御を導入することにより，事故の発生が収束した．
- ・VP 管は，減圧弁の作動不良やスプリンクラーなどの起動停止が発生する場合，設計内圧以下であっても，圧力変動の繰り返しによる疲労破壊を生じることがある．繰り返し荷重が作用する場合，管材の疲労が進行するので，DCIP 管に置き換える以外に，事故の発生を完全に防止するための有効な対策が無いのが現状である．
