水撃圧による小口径塩ビ管の破損事故
 Damaged accidents for small-diameter PVC pipes by Water Hammer

○田中良和
 ○Yoshikazu Tanaka

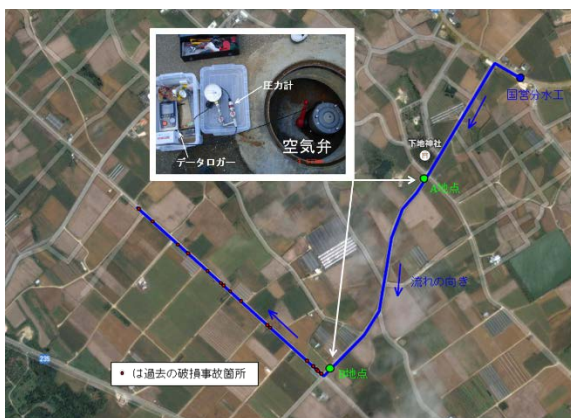
図 1 管内の圧力水頭の計測箇所

疲労破壊が過去 16 件以上おこった VP200 のパイプライン地区において、空気弁 2 か所にひずみ式圧力計を設置して、管内の圧力水頭を計測した（図 1）。7 月初旬の圧力水頭の一日の変化は、図 2 のようになった。この圧力水頭の起伏は、自動給水栓における弁閉塞が原因と考えられる水撃圧の発生を表している。自動給水栓の仕様では、水撃圧は発生しないはずであるが、経年劣化によって、弁が瞬時に閉塞して水撃圧を発生するようになった。

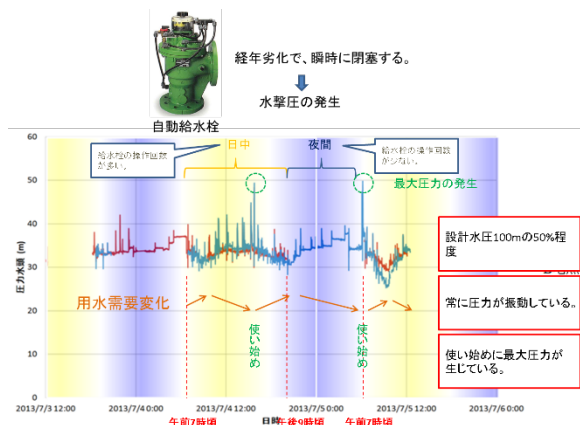
図 2 圧力水頭の変化

圧力水頭の変化からベルヌーイの定理を用いて用水需要の変化を読み解くと、午前 7 時ごろ用水需要が増加する。これは、兼業農家が出勤前に自動給水栓を開けるためと考えられる。午後には用水需要は鈍るが、午後 4 時ごろから再び増加し、午後 9 時頃まで用水を使用していることがわかる。日中は給水栓の操作回数が多く、管内の圧力は常に振動しており、夜間でもサトウキビには水をまく人がおり、若干振動しているのが実態である。

用水の使い始めに、大きな水撃圧が生じていることがわかったが、その大きさは設計水圧の半分であった。よって、自動給水栓の操作が、塩ビ管の疲労破壊の要因の一つであると考えられる。
