平成 28 年(2016 年)熊本地震による農業用ダムの被害調査報告  
Report on damage to agricultural dam caused by the 2016 Kumamoto Earthquake

**2. 調査概要** 本調査の対象としたアースフィルダムは堤高 23m の農業用ダム<sup>6)</sup>であり、堤頂部は道路(県道および旧道)として利用されている。また、取水・放流設備として側水路型洪水吐と多孔式取水設備(斜樋)を有している。本調査では、当該ダムにおいて本震発生直後の 2016 年 4 月 16 日 10 時頃にダムの堤体、洪水吐、斜樋、下流分水工(調整池)の被害状況を目視により調査した。なお、調査時の貯水位は満水位から 2m 程度下方に位置していた。

キーワード: 2016 年(平成 28 年)熊本地震, アースフィルダム, 災害調査

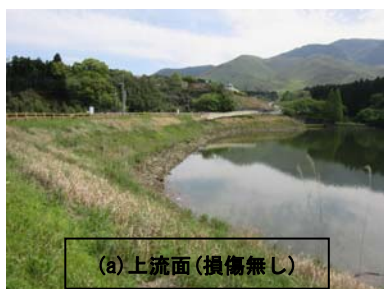
(a) 上流面(損傷無し)

**(1) 堤体 写真 1** に、ダム上流面および堤頂部の被害状況写真を示す。上流面は貯水よりも上方のみを調査したが、その範囲には法面の孕みやクラック等の損傷はみられなかった。一方、堤頂部は旧道側の路面にダム軸および上下流方向のクラックが多数みられたほか、後述する洪水吐流入部の側壁が前面へ傾斜したことによりその背面の路面に沈下がみられた。なお、下流面は上流面と同様に損傷はみられなかった。

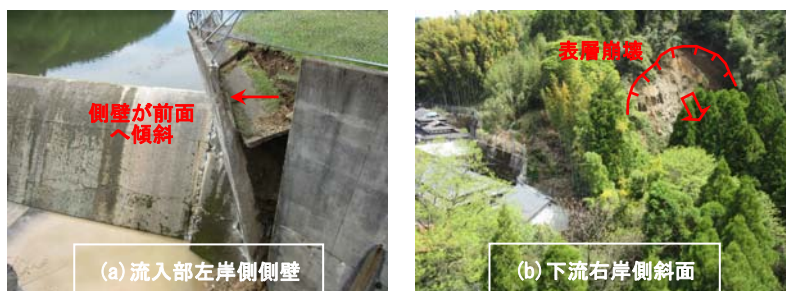
写真 2 洪水吐の被害状況

(2) **洪水吐** 写真 2 に、堤体右岸側に位置する洪水吐の被害状況写真を示す。洪水吐は越流部に損傷はみられないが流入部の側壁が前面へ傾斜していたほか、下流水路の右岸側斜面に表層崩壊が発生していたことから崩土が水路内に堆積しているものと考えられる。

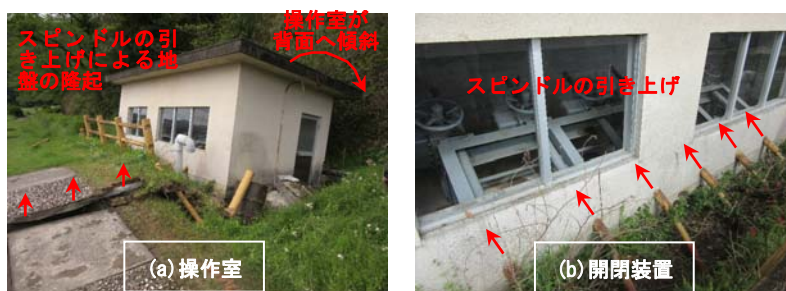
写真 3 斜樋の被害状況

(3) **斜樋** 写真 3 に、ダム上流左岸側に位置する斜樋の被害状況写真を示す。斜樋の取水ゲートは操作室内部の開閉装置により操作を行う構造であるが、操作室が背面側へ傾斜したことにより全 6 門のスピンドルが強制的に引き上げられた状態となっていた。これにより、斜樋から制御できない貯水の流出が生じ、ダムの貯水機能が失われていた。

4. **おわりに** 本文では、平成 28 年(2016 年)熊本地震による農業用アースフィルダムの被害状況について述べた。本調査結果のうち特筆すべきは地震により斜樋の取水ゲートが損傷し、制御できない貯水の流出が生じたことでダムの貯水機能が失われていた点である。近年、農業用ダムを対象としてレベル 2 地震動に対する耐震性能照査が行われているが、現状では堤体のみを照査対象とし、ゲート等の関連構造物は対象外としている<sup>7)</sup>。本文で述べた被害事例のように、堤体以外にもゲート等が損傷することによりダムの貯水機能が失われる可能性があることから、今後は農業用ダムにおいても多目的ダムや発電用ダムで行われているようにダムの関連構造物を対象としてレベル 2 地震動に対する耐震性能照査を行う<sup>8),9)</sup>ことが望まれる。

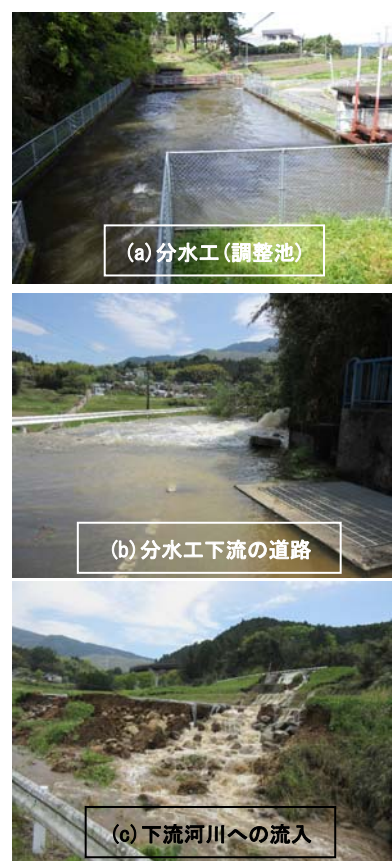
写真 4 下流分水工(調整池)の被害状況

(4) **下流分水工(調整池)** 写真 4 に、斜樋の下流に位置する分水工(調整池)の被害状況を示す。調整池は上流側から制御されていない貯水が流入したことによりオーバーフローし、それにより送水管が埋設された隣接の道路盛土法面が崩壊していた。また、送水管が破壊したことにより調整池からの貯水は下流側へ流出し、火山灰質粘性土の斜面を浸食しながら下流河川に流入していた。
