新潟地域における地すべり防止施設の老朽化実態と更新対策 - 集水井を事例に -

Characteristics of Deterioration and Renewal on Land Slide Facilities in Niigata – A Case Study of in-Service Drainage Well –

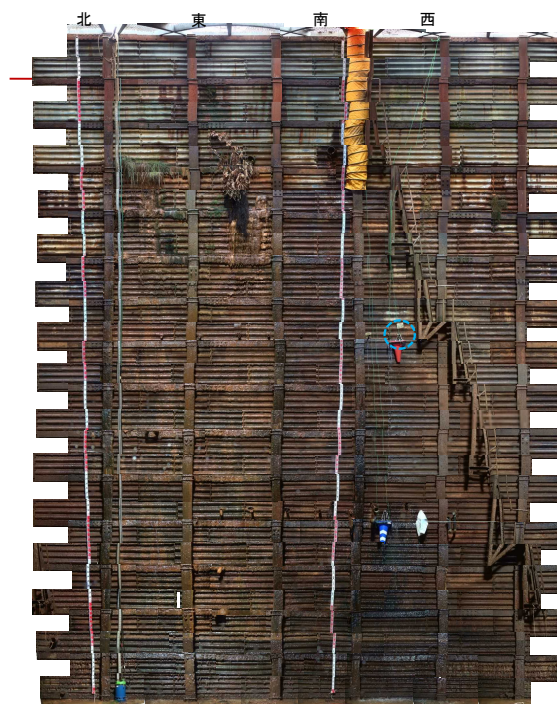
調査対象施設は、新潟県糸魚川市に立地するM集水井である。昭和51年(1976年)に竣工し、腐食が顕在化した鋼製集水井である。図-1に展開写真を示す。

図-1 画像解析対象の集水井

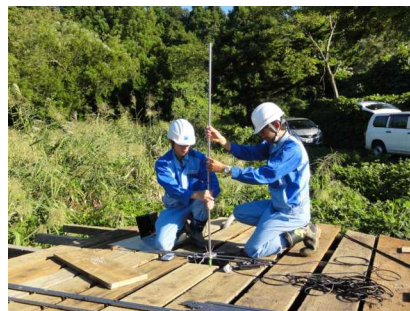
集水井内部の可視画像の取得は、360度回転が可能な治具を制作し、集水井中央部より市販のビデオカメラを挿入して鉛直下方50cm間隔で行った(図-2)。可視画像により取得した腐食概況は、集水井内の目視調査により同時に確認した。

図-2 画像計測用カメラの挿入状況

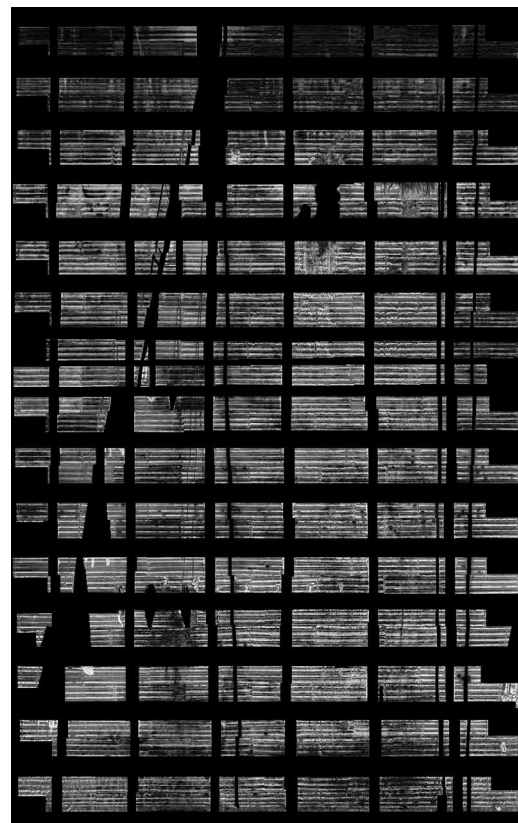
HSB 変換により彩度データだけを取り出し、腐食部を同定した結果を図 - 3 に示す(図中の白色部が腐食部位)。なお、スケールが白色ほど彩度値が大きく、腐食が顕在化していることを示している。図 - 4 に彩度値分布を示す。評価対象の平均値は 86.53、標準偏差は 54.0 である。

これらの結果から、地上から 11 m 以深で腐食占有率 40 %を超え、腐食の進行が顕在化している結果となった。目視調査を主体とした可視画像データからは、画像解析結果と類似の 12 m 以深で腐食の卓越が確認され、画像解析結果と目視結果は腐食の顕在化した地点がほぼ一致しており、画像解析の有効性が示唆されたものと考えられる。なお、本解析では陰影部を評価値から削除している。陰影部が腐食していることを仮定した解析結果は図-5を参照されたい。

図-3 彩度値による腐食箇所の同定

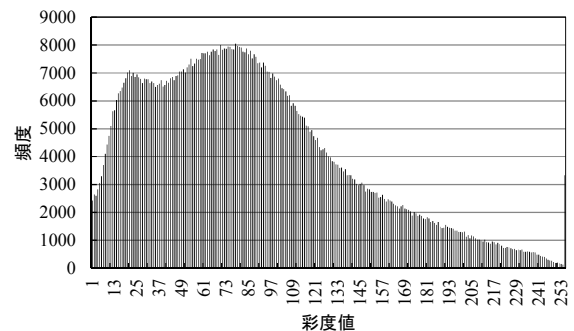
図-4 彩度値分布

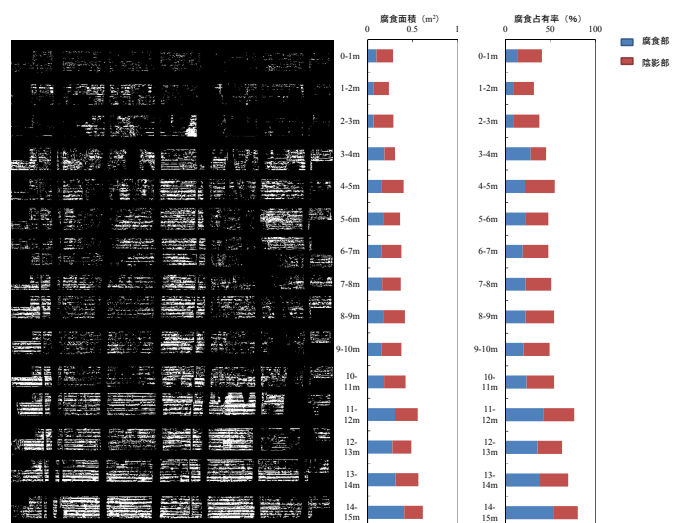
図-5 画像解析から求めた腐食面積と腐食占有率
