農業用パイプラインの地震被災事例 – 構造物周辺の被災と対策 – The Case Study of Damage to Pipeline Caused by Earthquakes – Damage and Counter Measures for Pipeline Around Structures –

Harumoto Tomohiro, Miyata Tsutomu, Hattori Yoshiaki, Murashima Katoshi, Hohguchi Tomoyuki, Mohri Yoshiyuki

3. 東北地方太平洋沖地震(2011 年)の被害事例

(2) 地盤の液状化が発生していない地区での被害事例

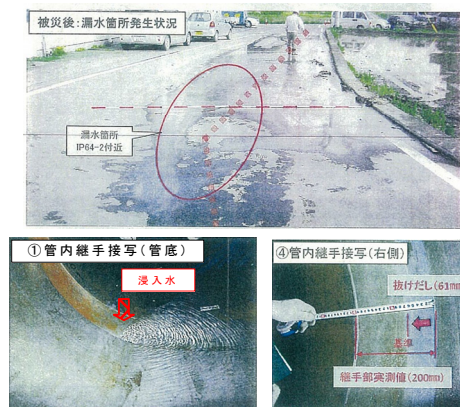
写真-1 IP.64-2 の漏水・計測状況

表-3 のうち、代表として被災箇所の被災状況や配管などの資料が揃っていた H 地区 S 幹線の被災箇所・復旧範囲一覧を表-4 に示す。被災箇所は、スラストブロックを設置した屈曲部から上下流の 2~3 ヶ所の継手であった。被災形態は、継手の抜け出し又は破損であり、被災延長の合計は 146.75m であった。

復旧範囲は、管内目視が可能なφ800は、地表への漏水や陥没、管内への浸入水の状況、施工管理基準値を上回る継手抜け出し量で判定している。なお、管内目視ができないφ800未満は、φ800以上の抜け出し量を踏まえ、屈曲部から上下流2本を復旧範囲としている。一例としてIP.64-2の継手間隔の実測値と判定を図-1、漏水・計測状況を写真-1に示す。

(単位: mm)						
測点	設計値	規格値	基準値	実測値	差	判定
FRP-M (φ800mm) L=4000mm						
①	139	+ 53	192	196	+ 4	OUT
FRP-M (φ800mm) L=2000mm						
②	0	+ 53	53	75	+ 22	OUT
SS (φ800mm) L=2140mm						
③	0	+ 53	53	60	+ 7	OUT
FRP-M (φ800mm) L=2279mm						
④	139	+ 53	192	200	+ 8	OUT
FRP-M (φ800mm) L=2000mm

上記範囲に耐震継手を使用するなど、部分的対策を行うことにより、パイプライン施設全体の安全性を向上させることができると考えられる。
