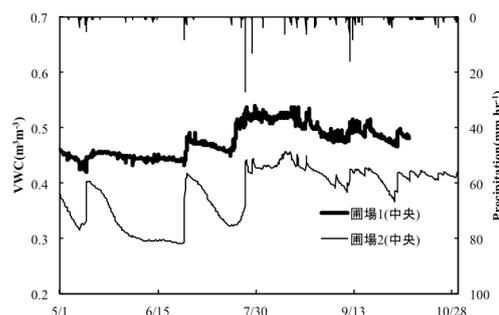
Fig.3 圃場 1,2 の土壌水分量 (体積含水率)の比較 (20cm 深)

(4)土壌水分：Fig.3 に圃場 1,2 の中央部における農繁期(5~10 月)の VWC(-20cm)を示した．地形的な要因もあり，水分量は標高の低い圃場 1 が 10%程度高い．8 月は圃場 1,2 とも水分量が多くなっていた．耐湿性の大きいブドウは VWC が 0.4~0.5 程度まで生育に影響が現れないとされる (岡本, 2014)．圃場 2 では湿害につながる水分量ではなかったが，圃場 1 の排水不良箇所では，湿害に繋がる可能性の高い水分量だったと思われる．

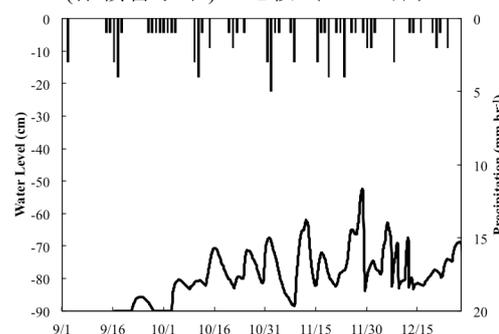
Fig.4 排水不良箇所の地下水位

(5)地下水位：園地の排水不良は 9 月に入り解消した．この時期，周辺水田は落水しており，上流側からの浸入水が減少したためと思われる．Fig.4 に排水不良箇所の地下水位を示した．センサー設置が 9 月以降だったため，排水不良が生じた 8 月は捉えられていないが，降水時に上昇し，降水終了後に低下していた．干天時の地下水位は地表から -80cm 程度の深さにあり，降水時も -50cm 程度までの上昇であった．

したがって，8 月に圃場 1 で圃場面がぬかるむ状態となった要因は，周辺からの浸入水が地表から -40cm 以浅の土壌に停滞していた可能性が高いといえる．

(6)排水不良の要因とその対策：これらの結果から，2015 年 8 月に生じた調査園地の排水不良は，園地周辺からの水の浸入と地表付近の地下排水の不良による過剰水の停滞である可能性が高い．地下排水の改良には暗渠の整備が有効であるが，この園地は，排水路が浅いため，暗渠は整備できない．そのため，サブソイラーを -40cm より深く施工し，転圧された部分を破碎して地下排水の促進を図ることと，明渠の拡幅により園地への浸入水を減少させることが有効と考えられる．
