開水路に発生する糸状性藻類の抑制に向けて（予報）

Preliminary study on the control of filamentous algae growing in open channel

○嶺田拓也・山岡 賢・吉永育生・渡部恵司・小出水規行

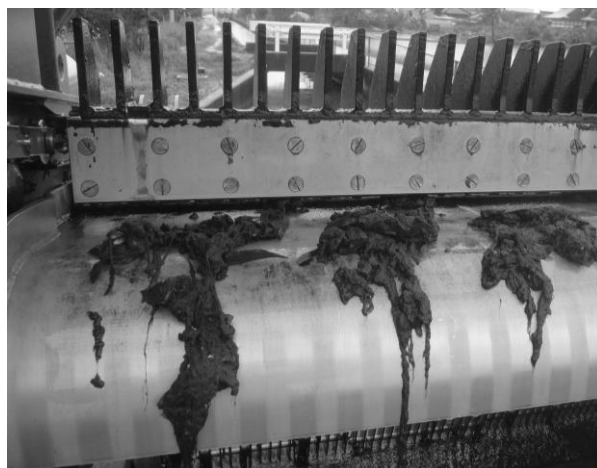
対象の幹線開水路に発生し流下する藻類は、写真1のように糸状性である。管理を実施している土地改良区によると、藻類の流下は通水開始（4月下旬）直後の5月から見られ、6月にピークを迎え、7月には収束に向かう（通水期間は8月末まで）。2015年5月16日に除塵機で除去された藻類を採取し、また6月3日に除塵機の上流側で浮遊していた藻類を採取した。同定の結果、5月は緑藻類の *Cladophora* sp.（シオグサの一種）および珪藻類の *Pleurosira laevis* が優占種、6月は *Pleurosira laevis* が優占種で *Cladophora* sp.は少なかった。種類は、珪藻類は5月、6月とも多く、緑藻類は5月の *Cladophora* sp.以外は種数・量とも少なく、藍藻類が5月、6月ともわずかに確認された。

写真1 除塵機で除去された糸状性藻類
Filamentous algae on the dust remover

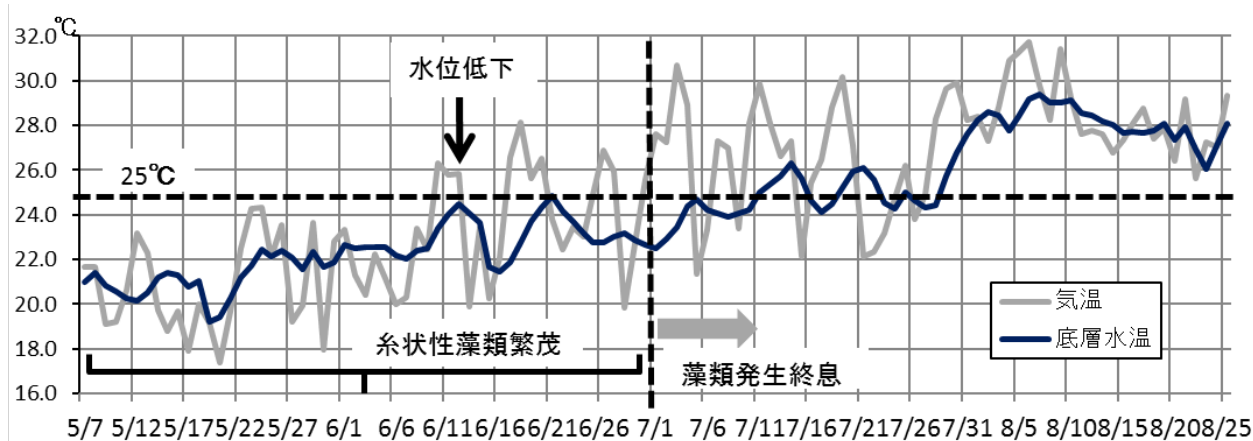
一方，除塵機の上流地点における気温と低層部（水路底面から 5cm）の日平均水温を図 1 に示す。糸状性藻類の発生が終息した 7 月以降では，水温の上昇傾向はみられたものの，藻類の流下が著しい 6 月までの水温との明瞭な差異は認められなかった。

図 1 通水期間中の気温および水路低層部の水温の推移
Air and lower water temperature during irrigation period

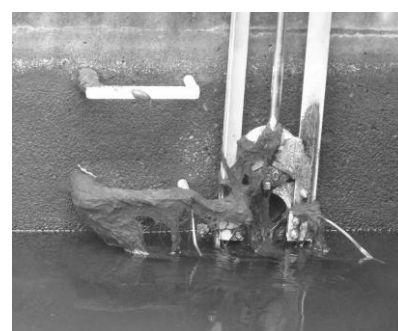
水路内には分水工のスクリーンや管理用ステップなど多くの構造物が敷設されている。これらの構造物へ付着した糸状性藻類の状況を把握するために，6 月の水位低下時に上流の揚水機場から除塵機までの水路区間を踏査した。管理用ステップ，スクリーンなどに漂着した藻類の付着が見られ，取水障害を引き起こしていることが伺えた（写真 2）。

写真 2 分水工への藻類付着
Attachment of algae to division works
