宮川用水末端パイプライン内でのタイワンシジミの集積  
Investigation on the accumulating environment of Asian clam in the Miyagawa irrigation  
channel pipeline

○鈴木 唯\*, 西村 元輝\*, 岡島 賢治\*  
Yui Suzuki\*, Motoki Nishimura\* and Kenji Okajima\*

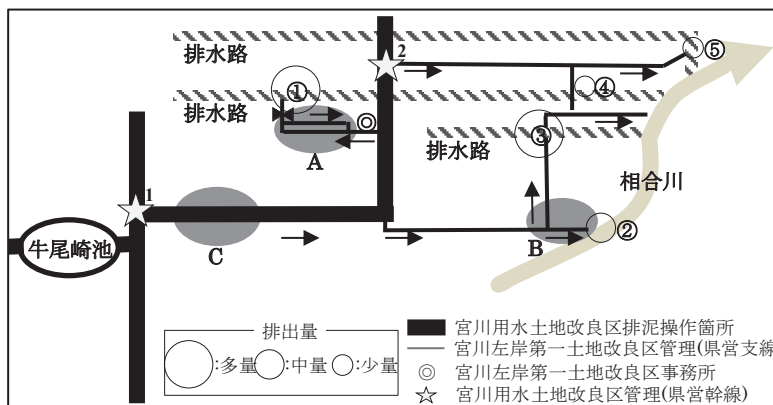
図1 パイプラインの路線図および各地点でのタイワンシジミの排出量  
表1 各地点での捕獲量と大きさ

次に2017年4月の排泥操作の結果を表1に示す。①の排泥工では、20mm以下の死貝が多く排出された。A付近では排泥時以外は配水がループしているため、貝が溜まりやすく用水利用期間は生きている可能性が高い。ただし、排出された貝に20mm以上のものが見られないことから、用水を利用しない期間は水が動かず酸欠で死んでしまう環境であると考えられる。②の排泥工はパイプライン末端にあり、中量の貝が排出された。B地区では2016年度に被害が報告された折、上流から貝が供給されている末端部では貝が溜まりやすい環境にあると考えられた。③の排泥工では20mmを超える貝が多量排出された。ここはサイフォン構造になっており貝が堆積しやすく、ここで越冬して複数年生きていると考えられる。

図1中の☆2印は宮川用土地改良区による週1度の排泥操作の地点である。ここより下流の④のサイフォン構造の排泥工や⑤の末端の排泥工では、多量の貝は排出されなかった。これは、宮川用土地改良区の行う排泥操作の効果があったためと考えられる。

ヒアリング調査の結果から、宮川用水が常時給水されている牛尾崎池を経由して配水される地区で貝による被害がみられた。パイプラインの構造に着目すると、ループ状のところでは増えやすく、バルブを操作してループを解除し貝を出し切ること。また、末端部分では貝が溜まりやすいと考えられるため、長時間排水すること。サイフォン構造の地点では越冬して複数年生きていると考えられる。今後の課題として、貝が溜まりやすい箇所について、他地区でも今回の対象地と同様のことが言えるのか調査する必要がある。
