## 熊本地震被災パイプラインモニタリング技術

### Monitoring Technology for Damaged Pipeline by Kumamoto Earthquake

○兼子健男\*

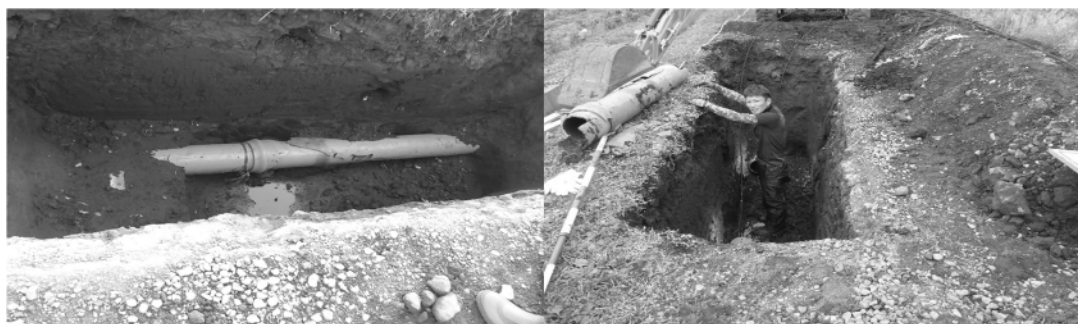
写真-1 パイプの地下での被災状況

写真-2 パイプを切断した状況

パイプの材質は硬質塩化ビニール管で、口径は 200mm であり、左側のパイプが右側に移動し、めり込んだ状態で被災していた。切断して地上へ出した状態を写真-2 に示す。問題は、パイプの移動範囲を特定して被災状況を明らかにすることであった。

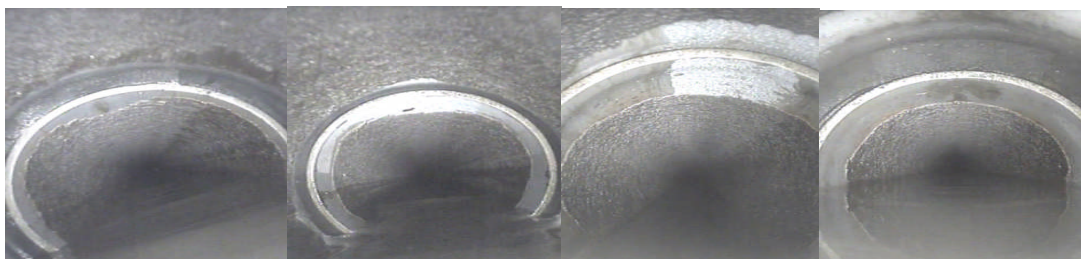
内視カメラシステムを写真-3、挿入状況を写真-4、補助作業とモニター状況を写真-5 に示す。当初、ハウジングの周囲に車輪を取り付けたが、抵抗があり挿入が困難で 30m 程度であった。モニターの結果、パイプの継手が開いている状況が確認され、継手の箇所に溝が出来ていることが確認された。そこで、車輪が溝に落ち込まないようにクッション性を持たせたソリを設置した。その結果、カメラのハウジングはスムーズに挿入ができ、80m 程度まで挿入できた。モニターした結果、各パイプの継手が離れており、パイプラインが連続的に被災していることが確認でき、災害査定を無事に終了した。写真-6～9 にその状況を示す。以上の調査は公益社団法人日本技術士会九州本部熊本県支部の熊本地震復興支援活動で行った内容である。

写真-6 パイプ内部 1 写真-7 パイプ内部 2 写真-8 パイプ内部 3 写真-9 パイプ内部 4
