## 非破壊検査による地表面からのパイプライン損傷箇所調査に関する研究

## Pipeline damage point investigation from ground surface by nondestructive inspection

志賀大輝\*, 豊田和希\*, 藤川智紀\*, 竹内 康\*, 平井和典\*\*, 佐藤公俊\*\*

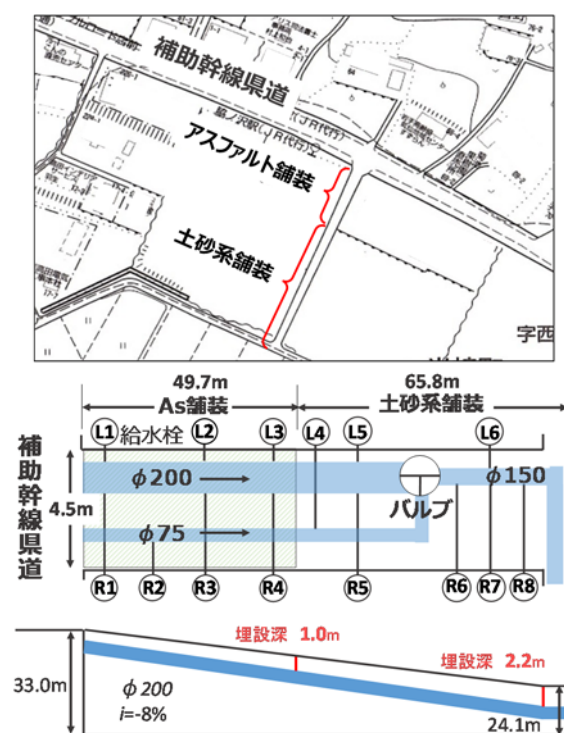
図-1 調査地平面図（平成 28 年）とパイプライン埋設位置（昭和 60 年）

調査地におけるパイプラインの埋設状況は図-1 に示す通りで、埋設深は比較的浅いことがわかる。なお、図中の  $\phi 200 \sim \phi 75$  は、外径 200mm~75mm の管が埋設されていることを示しており、3 種類の管は土砂系舗装延長方向中

央部においてバルブで連結されている。また、過去に行われた開削調査時の漏水箇所は、県道から最も離れた 150mm 管屈曲部であり、先述した開削調査は漏水箇所からバルブ部までを対象に実施している。

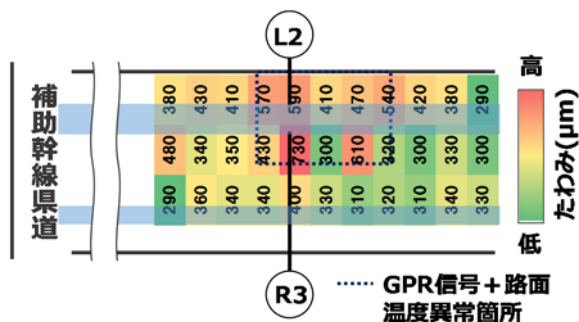
図-3 アスファルト舗装部での調査結果

図-3、4 は GPR と TG が検出した異常箇所での FWD たわみとパイプライン給水栓との位置関係を示したものである。図-3 はアスファルト舗装区間、図-4 は土砂系舗装区間での計測結果を示している。土砂系舗装区間では、TG による明確な差は認められなかったが、アスファルト舗装区間では、GPR の異常信号箇所でも路面温度が明らかに上昇していることがわかった。また、図中の数字は  $\mu\text{m}$  レベルでの FWD たわみであり、式(1)の閾値から大きくなるほど緑色→黄色→赤色のグラデーションで表示することとした。これらの結果からわかるように、アスファルト舗装区間、土砂系舗装区間ともに、パイプラインの給水栓分岐部において GPR や TG が異常反応しており、それらの箇所でのたわみは大きくなっていることがわかる。これらのことから、開削調査実施部よりも県道側（図-1 参照）の L2、R3、L4 の給水栓の分岐部で漏水が発生しているものと考えられる。今後は開削調査により漏水の発生状況を確認し、本非破壊検査法の精度を把握する必要がある。

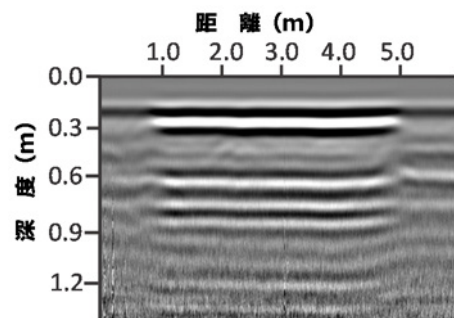
図-2 アスファルト舗装部での GPR 異常信号

現地での聴き取り調査の結果、パイプライン施工後に県道の直線化に伴う盛土工事のため、パイプラインの埋設深が施工当初に比べて 2～3m 程度深くなっていることがわかった。そのため GPR 検査では、探査性能の関係で埋設位置周辺の状況を把握できないことから、路面下 1.5m 程度までの範囲で、漏水による舗装材料の支持力低下を調査することとした。アスファルト舗装区間での異常信号箇所を図-2 に示す。この図より路面下 30cm 付近に周辺部とは異なった反射信号が発生していることがわかる。この異常信号が支持力低下を示す場合には、表層と路盤の間に僅かな隙間が生じることがあり、表層からの熱が下方に伝達されないため、周辺部よりも表層温度が高くなる。また、支持力低下部では、小型 FWD での重錘落下時に計測されるたわみは周辺部よりも大きくなる。筆者らが過去に行った GPR と小型 FWD による路面下空洞の研究では、式(1)によりたわみの閾値  $w_k$  を設定して空洞探査を行った実績があるため、これを踏襲することとした。
