## ドローンを活用した頭首工周辺の河床の空中写真撮影

### Aerial Photography of River Bed around Headworks by Unmanned Aerial Vehicle

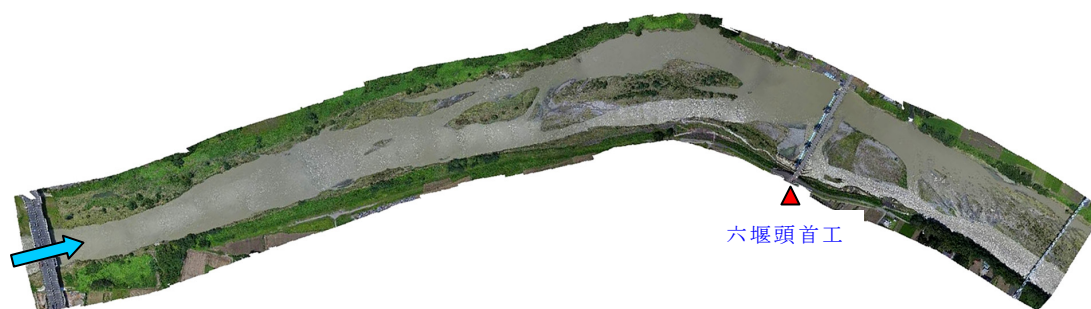
図-1 は六堰頭首工付近の上空から撮影した空中写真画像である。本頭首工が設置されている付近の川幅は 200m 前後あることから、改正航空法で規定されている高度 150m 未満の撮影で堆砂除去の目安とされている範囲を収めるために、垂直写真を多数撮影し、オルソモザイク処理を行った。図-1 より、右岸側の河道湾曲部内岸付近では、頭首工の上下流に

寄洲が形成されていることが確認できる。本頭首工は土砂吐ゲート1門、洪水吐ゲート4門からなる全面可動堰であるが、右岸側から計3門のゲート敷上に堆砂が見られることから、洪水吐ゲートの開閉作業に何らかの支障をきたしていることが推察される。また、頭首工の下流側には広い範囲で岩盤が露出しているのも確認できるが、これらは流下阻害の要因となるため、本頭首工でのゲートフラッシュによる排砂は困難であると考えられる。

図-1 六堰頭首工周辺の河床の状況（オルソモザイク画像）

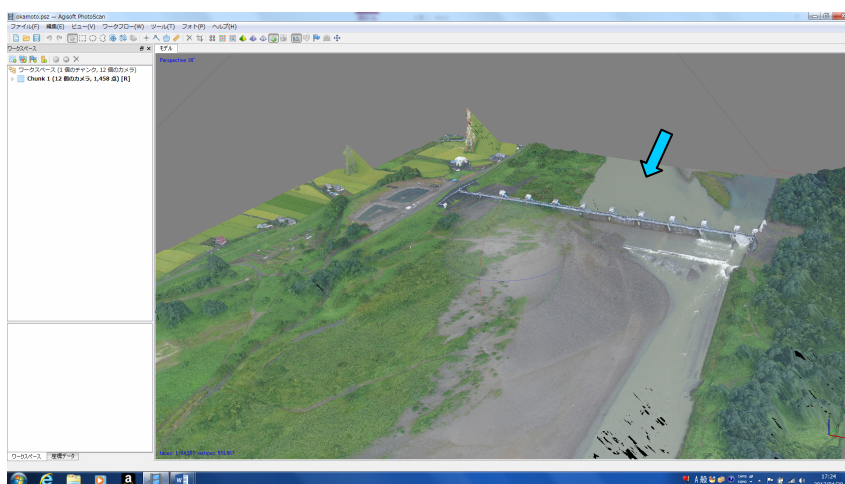
図-2は岡本頭首工の3D画像である。本頭首工は土砂吐ゲート1門、洪水吐ゲート8門からなる大規模な全面可動堰であるが、六堰頭首工の場合と同様に右岸側には頭首工の上下流に寄洲が形成されており、3D画像からはゲート敷上に顕著な堆砂が見られる右岸側から計3門のゲートが取り付けられたままの状態であることが確認できる。さらに、左岸側の寄洲が取入口の直上流まで移動してきていることも確認でき、今後大きな出水等でさらに寄洲が移動すると取水機能に支障をきたす事態が発生するものと推察される。

図-2 岡本頭首工周辺の河床の状況（3D画像）
