噴砂が発生したビニールハウスにおける地下部調査 Geophysical Investigation at a Greenhouse after Liquefaction

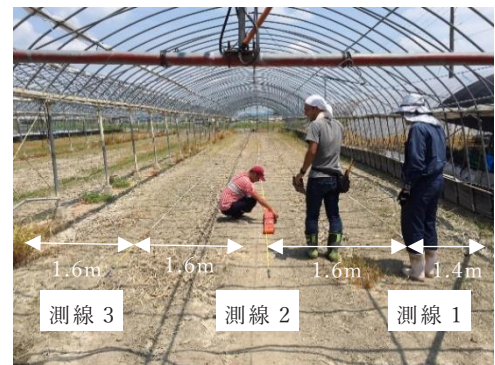
写真 1 ビニールハウス内調査測線
Photo 1 Survey lines in the greenhouse

調査は熊本県玉名市の干拓地内のビニールハウスで行った。施設は堤防から近く、横に水路が位置する（図 1）。地震発生時はトマトが作付けされており、気象庁の推計震度では震度 6 弱が推定された。地震後、砂を含み電気伝導が高い泥水が施設内に噴出し、地震後の調査でも土壌の電気伝導度や塩素イオン濃度は高かった²⁾。なお、測線後半（写真 1 の奥側）では電気伝導度の高い地下水の水位が高いことが調査前から確認されていた。

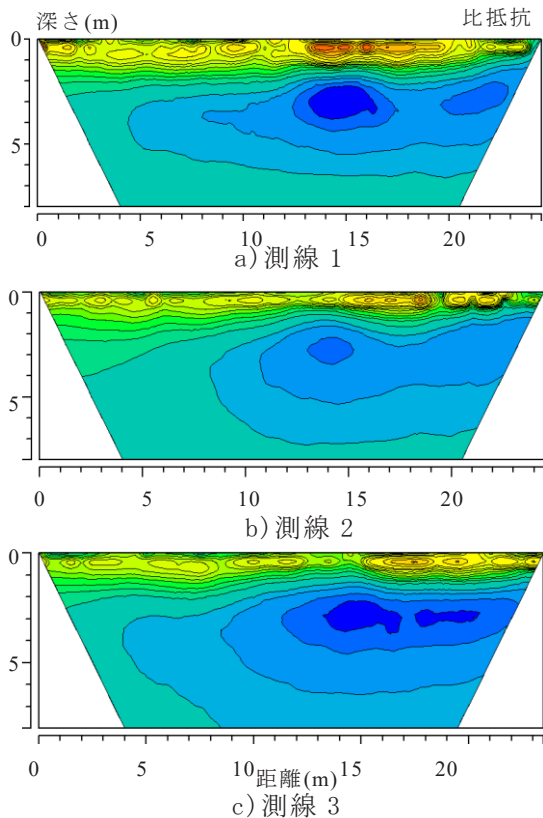
図2 ビニールハウス内電気探査結果
Fig.2 Results of resistivity survey in the house

ビニールハウス内での電気探査の結果（図 2）では、深度 1 m まで相対的に比抵抗が高く、深度 1 m から深部に行くほど比抵抗が低くなった。深度 3 m 程度では測線の前半部分（0～12m）と比べて後半部分（12～24.5m）の比抵抗が低く、測線後半の地下水位が高いことと同様な傾向を示した。電気伝導度の高い地下水の水位が高いと、噴砂が起こった場合には塩害が発生

する恐れがあることから、電気探査によって塩害リスクの高い個所を推定できる可能性が示唆された。電磁探査による各測線の電気伝導度（図3）は、V1, V0.5, H1, H0.5モードの順に深い情報を反映している。測線3の8m地点でV1.0mモードで-500と異常値を検出した（図3c）。後日、該当箇所を掘削したところ鉄管が確認され、その影響により探査結果が異常値を示したと推測された。測線後半で相対的に高伝導度を示し、水路側に位置する測線1の深い箇所でも相対的に高伝導度を示した。全体的に高い値を示し、ビニールハウスの金属製支柱の影響が考えられるが、相対的な値の違いから、土壌の電気伝導度の傾向把握が可能と考えられた。簡易に測定できる電磁探査でも電気探査の結果と同様の結果が得られ、塩害リスクの高い個所を簡易に推定できた。ビニールハウス脇の道路沿いの電気探査結果（図4）では、20Ωm程度の低比抵抗領域が、ビニールハウス後半（30～50m）で若干浅くなり、ビニールハウス北側の54m付近では10Ωm以下の低比抵抗領域が深度2mまで浅くなっていた。ビニールハウス内の電気探査の結果と合わせると、水路由来の電気伝導度の高い水がビニールハウスの北側から浸入している可能性が考えられた。
