# 電気スクリーンによる外来魚迷入防止対策の効果検証 Effect verification of Naturalized Fish Protection System Using the Electrical Screen

○林田清華・入田明夫・渡井弥周  
HAYASHIDA Sayaka, IRITA Akio, WATAI Mitsunori

近畿農政局淀川水系土地改良調査管理事務所, Yodo-River Basin Land Improvement Planning and Management Office, 環境保全, 生態系, 灌漑施設

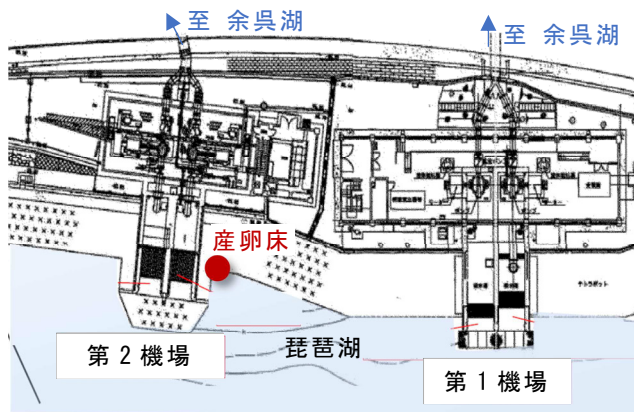
**3.1. 潜水目視による琵琶湖状況調査** 取水口周辺に生息する魚類の生息状況及び環境基盤状況を把握するため潜水目視調査を行った。取水口前面で確認した魚類は、4科6種であり、6月及び11月には外来魚の群れを確認した（Table1）。取水口周辺の湖岸には中空三角ブロックが設置され、礫で整地された平場に水生植物が生育しており、外来魚の産卵に好適な環境基盤となっていた。Fig.1に示す地点でオオクチバスの産卵床を確認したほか、構造物に付着する藻類を採餌するアユの群れと、

Fig.1 オオクチバス産卵床確認位置  
The confirmed spawning bed of largemouth bass

それを狙ったオオクチバスが数多く生息することを確認した。産卵床が確認されたのは、両機場中間部であり取水口の湖岸張出し部の死角となっている箇所であり、揚水機が稼働しても吸い込まれる可能性のある場所ではなかった。

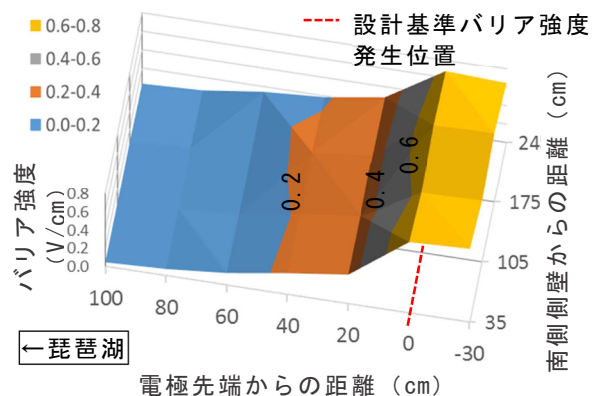
**3.2. バリア強度調査** 設計通りの電場が形成できているかを確認するため、任意の観測点を設け電圧測定を行い、バリア強度を確認した。なお、バリア強度は測点間の電圧差 (V) を点間距離 (cm) で除して求まる。水流に対し鉛直方向の電圧差から求めたバリア強度の分布状況の一例を Fig. 2 に示す。電極部のバリア強度は基準強度 0.6 V/cm 以上であり、電極から離れるにつれバリア強度が減衰していることから、設計通り魚類に急激な刺激を与えることなく忌避させることが可能な電場が形成できていることを確認した。

Fig. 2 バリア強度の分布状況 (水深方向中段)  
The distribution of the barrier strength (the depth of the water direction middle section)
