UAV 空撮画像を用いた地すべり防止施設(水路工等)機能調査の試み  
 Inspection of landslide prevention facilities (channel works, etc.) using of UAV-based aerial  
 photography

○紺野道昭\*・吉迫 宏\*・井上敬資\*・正田大輔\*・中里裕臣\*・原田耕平\*\*

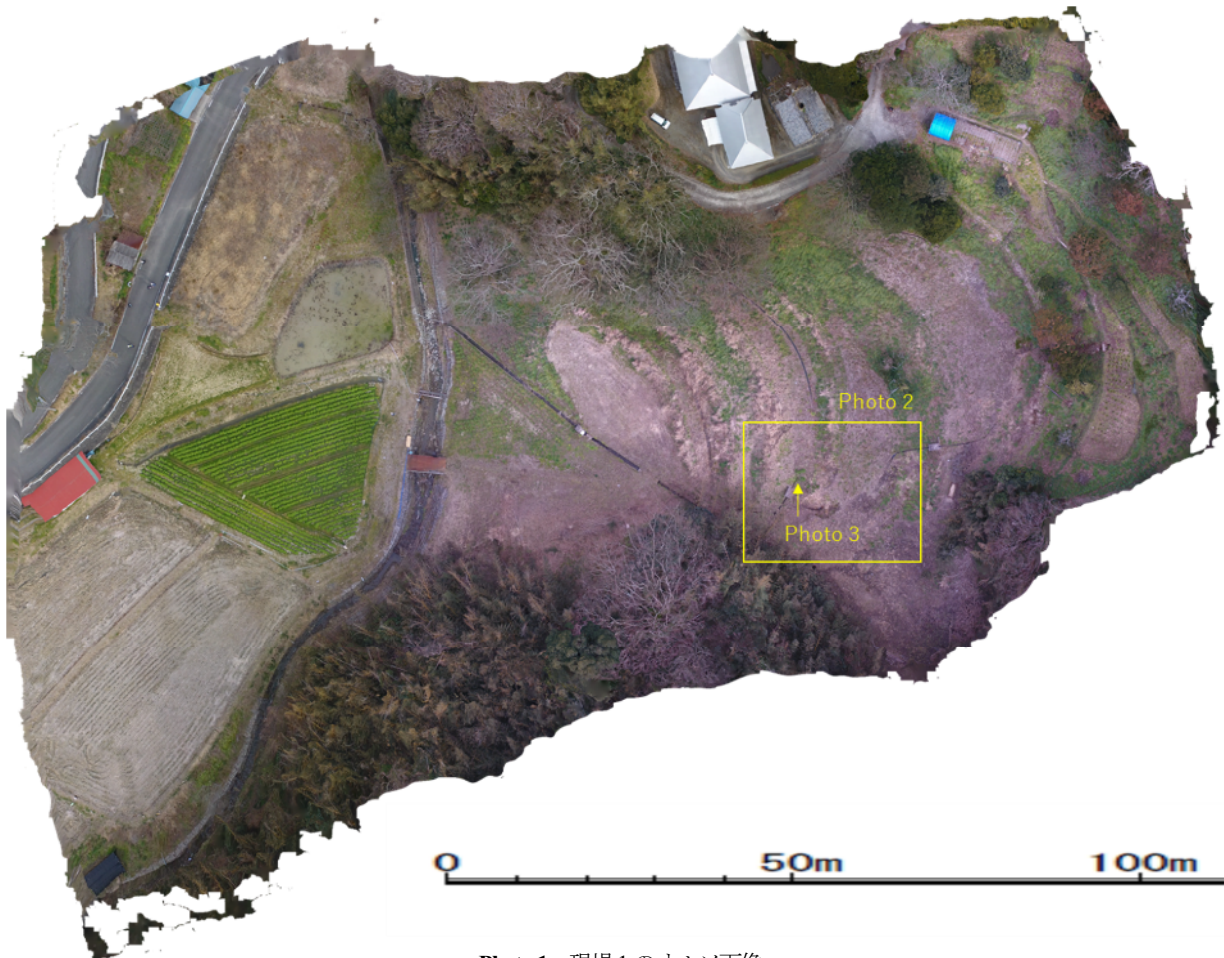
Photo 1 現場1のオルソ画像  
 Ortho image of site 1

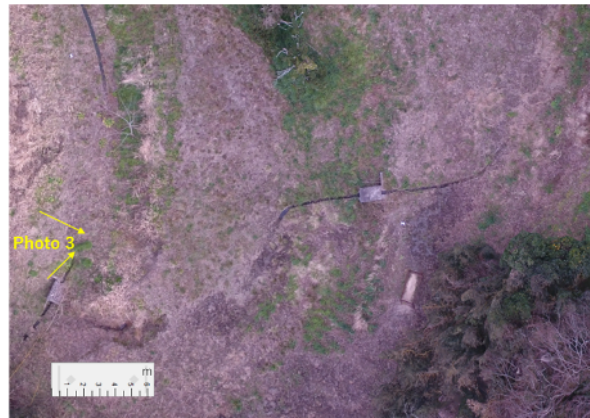
今回の現場で最も大きな問題となりそうな水路の埋没について、UAV画像でも容易に確認できた(例: Photo2 and 3)。健全な部分についても、水路工全体としてずれ等がないこと、フトンカゴ工全体の形状にハラミ出しや詰め石の落下等の大きな変状がないことも、UAV画像から容易に確認できた。細かい亀裂等については、この現場では少なかったが、落差工の蓋の数cmのずれについて、UAV画像からも確認できた。ミリ単位の亀裂については、今回のUAV画像では確認できないと思われる。

Photo 2 水路埋没地点のオルソ画像  
Ortho image of buried channel works

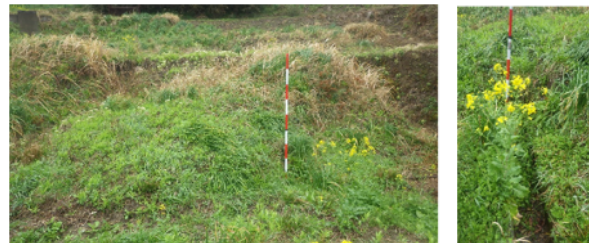
Photo 3 水路埋没地点の地上写真  
Pictures of buried channel works recorded on the ground
