# 小型無人飛行機（UAV）を用いた法面保護工の機能診断調査 Functional diagnostic of slope protection using an unmanned aerial vehicle

○池田典明※ 長田実也※ 浅野将人※  
IKEDA Noriaki NAGATA Jitsuya ASANO Masato

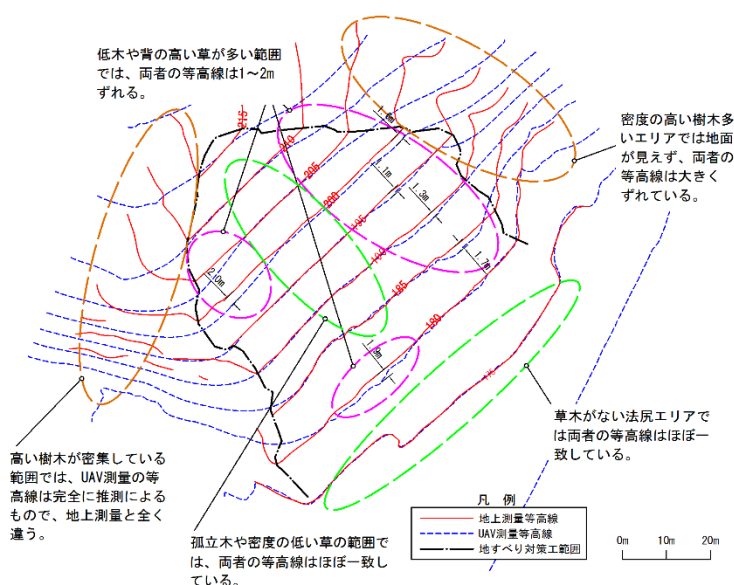
図-1 UAV 地形測量と地上測量図（等高線重ね図）

図-1 は、UAV 地形測量により作成した等高線と地上測量により作成した等高線を重ねたものである。

図-1 より植生の少ない範囲では、両者の等高線はほぼ一致するが、植生（低木や背の高い草）がある範囲では1～2 m程度の差異が生じた。また、植生の多い範囲（高い樹木）では、等高線が大きくずれるか、作成ができなかった。なお、等高線だけでは法面の変状につながるような変位を認識できなかった。
