北海道胆振東部地震によるパイプライン曲管部基礎の変状について
Deformation of foundation of curved pipe section of pipeline caused by
the 2018 Hokkaido eastern Iburi earthquake

Nana Yokoyama, Bohan Wang, Yoshiyuki Mohri, Kazushi Suzuki, Shoji Ono

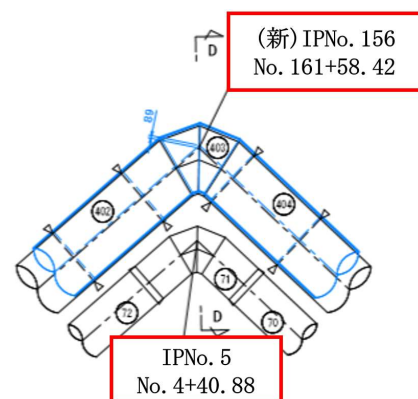
Fig.2 調査した曲管部の配管構造
Piping structure of bend section

調査地点(Fig.2,3)の直径2,000mmのパイプは、90度の鋼製曲管に鋼製直管が溶接された一体構造の配管で、直径1,350mmのパイプは、鋼製の曲管にFRPM管が接続された配管構造である。このため、曲管周辺部のパイプは、直管部のFRPM管

部分に比べて重い断面構成となっている。この曲管(IPNo156)は、上下流に17mに亘って鋼管が溶接されて一体化しているが、それでも背面側に89mm移動している。鉛直方向には広い範囲で沈下が見られ、曲管から8本以上離れたFRPM管にも50cm以上の沈下が生じている。特に曲点部分では1,193mmの沈下が見られた。

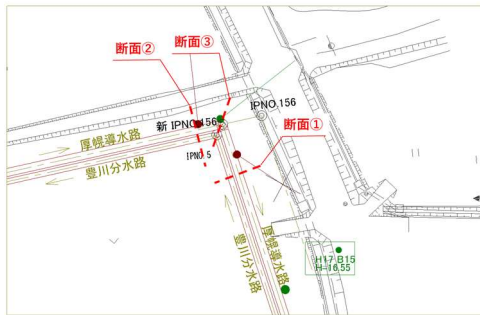
Fig. 3 測定断面
Measured points

動的貫入試験を実施してパイプ下の地盤状況を把握し、埋め戻し地盤の被災後の状況を確認した。貫入試験位置と結果はFig.3,4に示す。

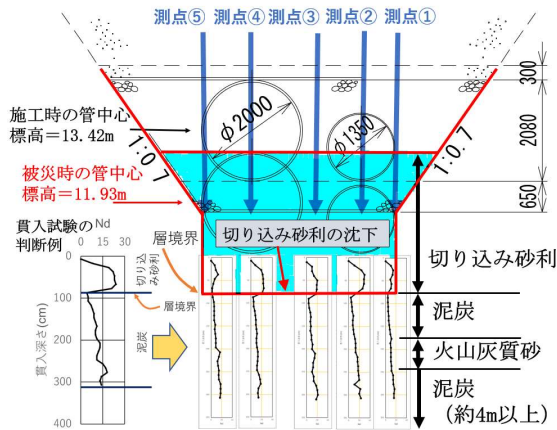
Fig. 4 災害発生後のパイプ下の地盤の構成
Measured results of the foundation under the pipe after the disaster

Fig.4に示す貫入試験の結果から換算N値(N_d)が急変するところが切込み砂利から泥炭に変化する位置と判断できる。すなわち、被災前の設計では、埋め戻し基礎地盤の切込み砂利は650

mmの層厚だったが被災後は平均860mmと厚くなり、その位置も約1,500mm以上沈下している。パイプは埋め戻し地盤とともに一体となって沈下したと想定されるが、道路に近い部分の泥炭地盤は道路や圃場の関連工事の影響を受けて地震以前から沈下していた可能性もある。現状では、地震によるパイプラインの沈下を定量的に求めることは困難である。

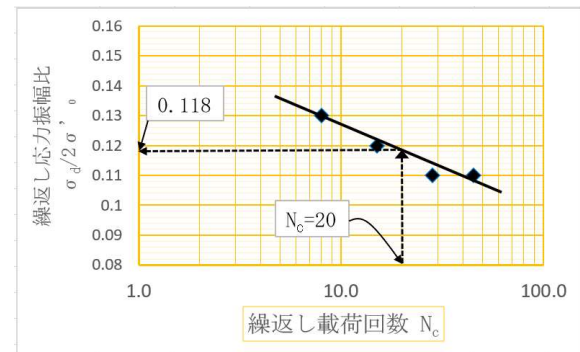
Fig. 5 切り込み砂利の液状化抵抗力
Liquefaction resistance of cut gravel

管側部の埋め戻しに用いられている切り込み砂利の液状化抵抗力は、Fig.5に示すように繰り返し応力振幅比 $\sigma_d/2/\sigma_c=0.118$ で小さな抵抗力である。このため、地震時には管底から側部の切り込み砂利が先行して液状化し、パイプとその上部の非液状化層の重量によって、一体化した管路全体が沈下したものと推測できる。また、地震時に溝底面に作用する総重量が大きくなることによって基礎の泥炭層も沈下したと考えられる。
