点検・評価による更新・機能強化の検討事例

Case study of renewal and improvement in faculty by inspection and by assessment

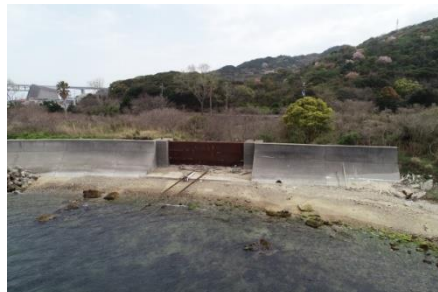
写真 1 の陸閘は一目で、「更新する必要がある」と言えるが、ここでは、目視一次点検とマニュアル表-5.14 によって、変状ランク a と評価した。また、点検漏れをなくすためにチェックリスト（表 1）を作成した。

写真 1 保全堤防の陸閘

A lock of dyke

陸閘の門扉は全面が錆びて腐食し、長さ0.7m、幅0.15mの穴ができ、他にも複数の穴が空いているので、マニュアル表-5.14で、aランクの変状と評価した。海岸堤防のコンクリートはシュミットハンマー強度推定試験で点検した。砂浜は陸閘の床盤高さ基準にして侵食を評価すると Fig. 2 になる。

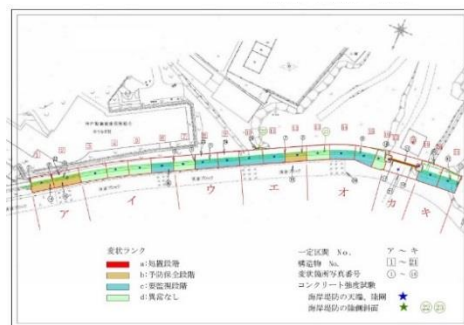
Fig. 1 一定区間とブロック Section and block

調査はマニュアルに従って、一定区間とブロックを決め（Fig.1）、ブロック毎に亀裂等の変状を確認して、マニュアルに従って点検し、記録して、写真撮影を行った。

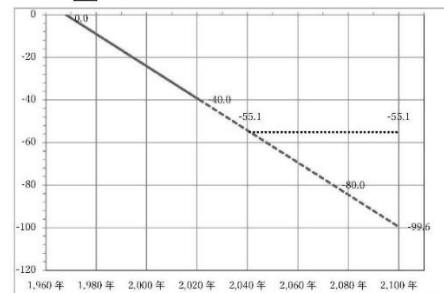
Fig.2 砂浜の低下状況

Erosion of the beach

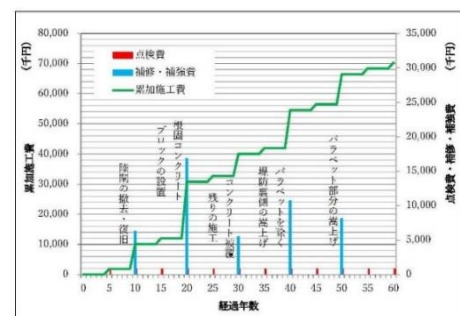
Fig.3 施設の整備計画

Equipped program of establishment

堤防の保守・更新の他に、地球温暖化による海面上昇の対策がある。この場合に基準に従った計画設計の他に、水理的な検討を試みた結果、基準に従った計画設計が必要と考える。また、コンクリートブロックによる消波も比較検討した。

これら検討結果を整理すると Fig. 3 になる。
