## 藤沼ダムの再建と安全性の確保 Reconstruction of Fujinuma dam ensuring a high stability

OKUBO Shinichi, SENZAKI Shumi and TAKANO Tomoyoshi

キーワード：フィルダム、地震災害、復旧

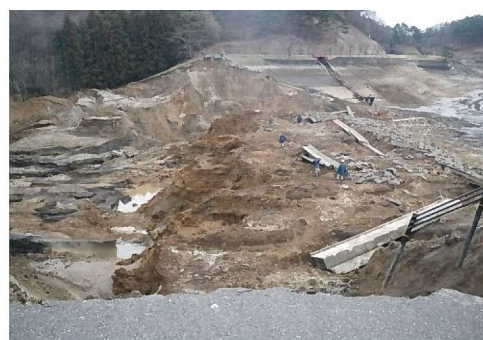
Fig. 2 被災直後の藤沼ダム  
Fujinuma dam immediately after collapse
