## 八郎潟干拓地におけるアメリカザリガニの生息状況と水田漏水被害実態について Habitat status of *Procambarus clarkii* and leakage damage by crayfish on paddy field in the Hachirogata central reclaimed land

Tamae KUBO, Minako TANAKA, Tadashi KONDOH

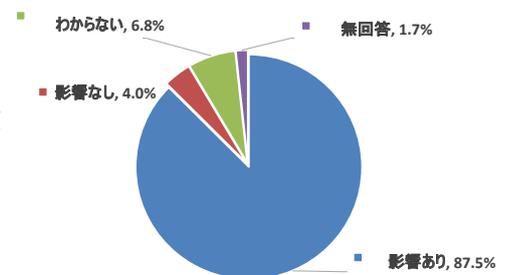
図2 穴あけ・水漏れの有無

【被害実態】ザリガニによる被害の有無と深刻度合いでは、穴あけ・水漏れの経験が「ある」の回答は87.5%と高く(図2)、「ある」の回答者の被害の深刻度合いは「深刻」(25.3%)と「やや深刻」(51.6%)とを合わせて76.9%となり、地域全体が被害を受けているという深刻さが明らかとなった(図3)。

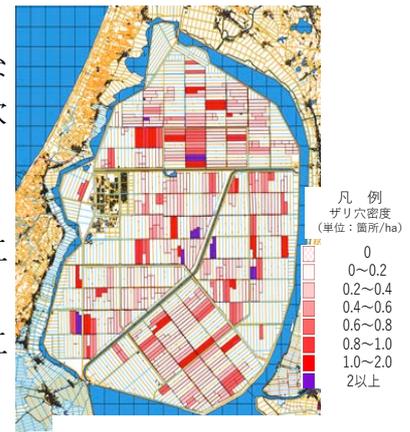
図4 被害分布図

【被害密度と分布】各圃場ごとの漏水被害箇所・被害数の調査結果から被害箇所密度(ザリガニ穴密度=ザリガニ穴数/ha)を算出して、被害分布図(図4)を作成した結果、被害が深刻な圃場は全域に分布するが、大潟村の堤防に近い外周部と中心部はやや軽く、勾配がなだらかになりかかる中間地域(概ね堤防の内側2~3km地帯)に深刻な被害が多いように伺えた。この地区は幹線排水路からも距離があり、洪水時には背水により長時間高水位となる水域で、乾燥時に軽トラックで走行できる水田水尻側

と排水路の間のステップ部は土層が長時間水分を含むと柔らかくなり走行不能となる。被害の多さは排水路系の水理特性や土壤水分状態などとの関連が疑われる。圃場の被害箇所では排水路側の畦付近での穴からの漏水被害の回答数が最も多かった。

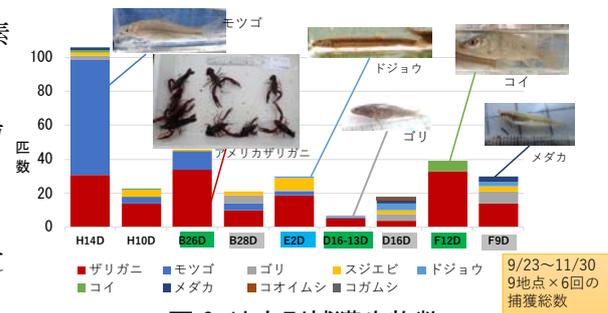
図6 地点別捕獲生物数

【小排水路での捕獲調査結果】9地点6回のザリガニの捕獲総数は113個体(稚エビは除く)平均2.09尾/罾で, 捕獲した生物中で最多であった。水系別では西部承水路側でモツゴが捕獲されたが, 東部承水路・調整池側では捕獲されなかった。コイが多く捕獲された地点では他の魚類は捕獲されなかった。9地点全てでザリガニが捕獲され, ヨシが繁茂する地点

は, 隣接するヨシの少ない地点より多くザリガニが捕獲された(図6)。ザリガニは孵化後1年で体長約4cmになり, 2年で約6cmに成長し生殖可能な成熟個体になるとされる。捕獲した113個体の雌雄比と体重体長分布は図7のようになり, 雄49, 雌61個体で, 生後1年未満が10個体, 生殖可能な生後2年以降が91個体であった。11月でも抱卵個体が確認された。【まとめ】アメリカザリガニは八郎潟中央干拓地水田小排水路において優占的な種となっていた。越冬直後の生息調査も実施し被害実態や水路の維持管理との関連、駆除方法やその効果についても今後明らかにしたい。
