## 地すべり防止施設・集水井の調査診断，補修・補強および更新の一考察 Consideration of Diagnosis, Repair, Reinforcement and Renewal of in-Service Drainage Well

○ Norihiro Otaka, Takeo Harada, Yukio Abe, Yuji Fujimoto, Kazunari Inaba and Tetsuya Suzuki

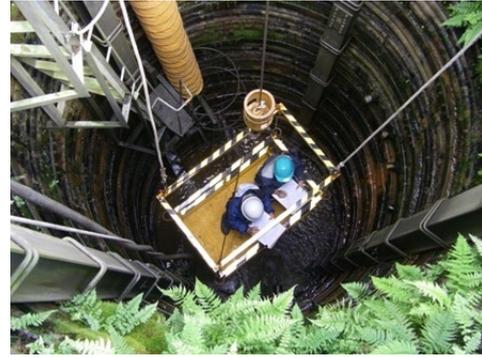
検討の結果、深度3m以深で腐食が顕在化し、深度12mより錆こぶが卓越していた(図-5)。ゴンドラを用いて集水井深部の目視観察を行った結果、ライナープレート表面が湿潤な状態であった。概括的には腐食が深い部位ほど進んでいた。そこで、可視画像の二値化処理に基づく腐食範囲の同定を試みた。供試した丸山3号では、陰影部面積を考慮しない場合、深度0~11mで腐食占有率は50%未満であった。目視調査により腐食が顕在化した深度12m以降では、陰影部においても腐食が明らかになったことから、腐食部と陰影部の合計値を腐食域と定義し、全面積に対する腐食域面積の割合を腐食占有率として評価すると、63~81%の範囲で評価値を得た。

図-2 目視調査(腐食状況の観察)

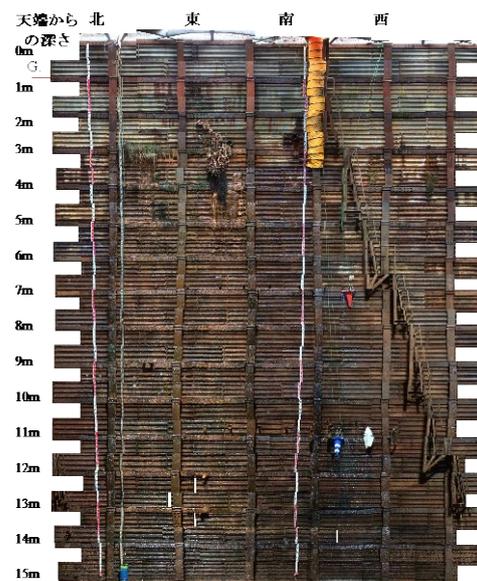
図-5 集水井内部展開写真(丸山3号)
