2019年10月豪雨による表面遮水壁型ため池の破堤メカニズムに関する一考察

A study on the mechanism of failure of facing type earth dam

caused by the heavy rain event of October 2019

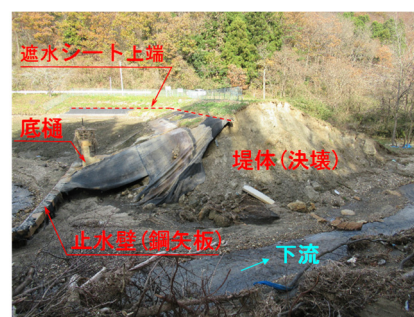
図1 検討対象ため池の横断面図

2. ため池の概要 検討対象のAため池は、図1に示すように簡易測量による堤高が8.82mの表面遮水壁型の堤体を有する農業用ため池であり、総貯水容量は26,300m³である。上流面の遮水シートは厚さ約1mmのゴム製であり、その上端は法肩から法長で約2.6m下方まで敷設されていた。当該ため池では、写真1(a)に示すように2019年台風第19号の豪雨により右岸側アバットの洪水吐隣接部が破堤したが、貯水が堤頂部を越流した痕跡がみられたほか、発生時期は不明であるものの、写真1(b)に示すように洪水吐上方の自然斜面が崩壊し、その崩土により洪水吐が埋没して排水機能を喪失していた。

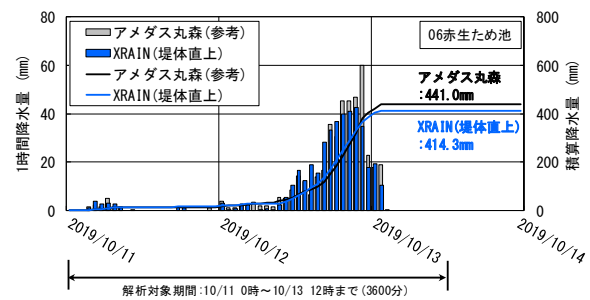
4.1 降雨及び貯水位波形 図2に、データ統合・解析システムDIASより入手した堤体直上のXRAIN合成雨量による2019年10月11日から14日までの1時間及び積算降水量を示す。ため池直上の積算降水量は約414mmであり、30~50mm/hの激しい雨が7時間にわたり観測されている。また、図3に示すように同期間のXRAINによる10分間雨量を基に、文献3)に示す方法により貯水位波形を設定したところ、10月13日未明に貯水位が堤頂部を上回る結果となった。

図 2 XRAIN によるため池直上の降水量

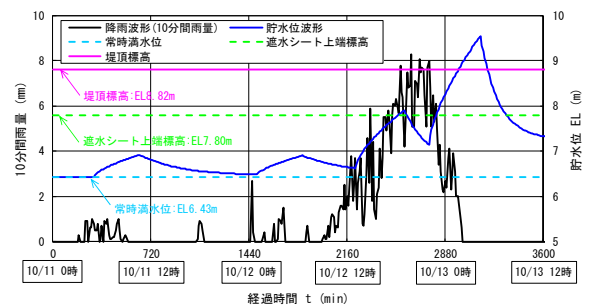
図 3 設定した降雨 (XRAIN) 及び貯水位波形

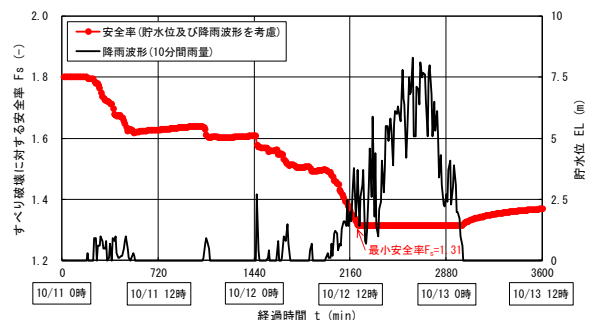
5. 解析結果及び考察 図 4 に、堤体下流面の F_s の経時変化を示す。 F_s は、初期の 1.80 から降雨浸透の影響により徐々に低下し、 $t=2,220\text{min}$ において最小値である 1.31 となる。これは、図 5 に示す堤内浸潤線の経時変化より、堤内浸潤線が下流法尻付近から上昇し、 $t=2,160\text{min}$ において遮水シート背面部を除いて堤体が飽和するためである。以上の結果から、A ため池は豪雨によって堤体下流面のすべり破壊は生じないことから他の原因により破堤したと推察される。ここで、前述した現地の越流痕及び推定した貯水位波形が堤頂部を上回ることから、越流による下流面の侵食が破堤の原因として考えられる。文献 5) において指摘されているように、越流により洪水吐から水が溢れると洪水吐の周囲が侵食され、それが周囲に波及して破堤に至る。A ため池についても破堤箇所が洪水吐の隣接部であることから、越流による下流面の侵食が破堤の原因である可能性が高いと考えられる。

図 4 堤体下流面のすべり破壊に対する安全率 F_s の経時変化
