犬山頭首工エプロンにおける摩耗対策工法試験施工のモニタリング Monitoring of Test Construction on Wear protection Method at Apron of Inuyama Headworks

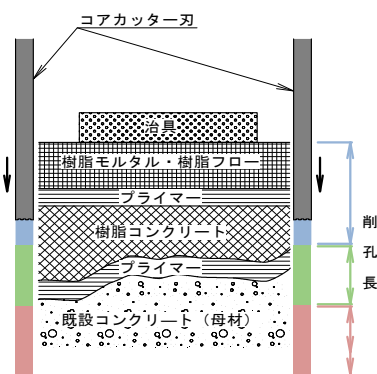
図-1 工法断面と削孔長模式図

【付着強度の不足】：D工法は付着強度が求められ、コアカッターで縁切りし、建研式により付着強度試験を行った。対策工は母材の不陸により各材料の厚さが異なるため、調査・施工記録を基に削孔長を判断し、樹脂モルタルと樹脂コンクリートの界面(■)、樹脂コンクリートと母材の界面(■)、母材(■)の付着力を確認した。削孔時にて母材で破断してしまう場合もあり、樹脂コンクリートと母材の付着強度は、施工後1年目から基準値の 1.0N/mm^2 を満足していないと判断された。

【付着強度の不足】: D工法の付着強度不足の原因は、母材の不陸調整時の研り作業にハンドブレイカーを用いたことによる母材表面の脆弱化、囲いが強風で飛ばされたことによる養生時の温度管理不足が考えられる。対策工法の耐久性は施工状況の影響が大きく、天候・気温・湿度等の施工時環境の他、養生の状況、アクシデント等の発生の有無についても記録として残すことが重要であり、付着力を求める場合の研り作業の施工方法の留意点も含めモニタリング計画に盛り込み、工法評価に反映することが望まれる。

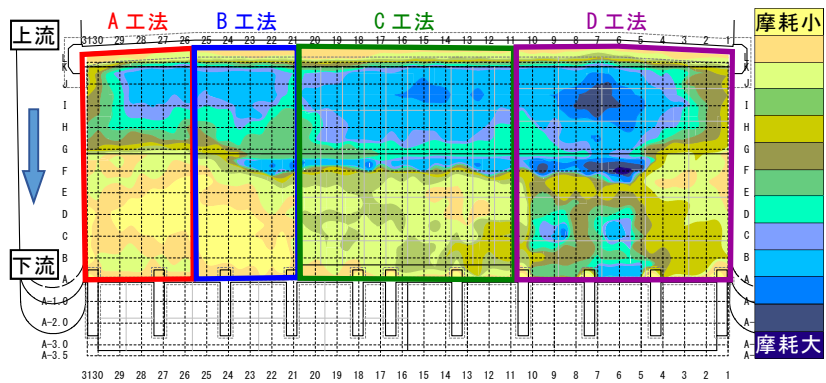
図-2 6号制水門エプロン摩耗状況（対策施工前）

計測点を座標管理することで精度とデータの信頼性が向上した。また、各対策工法は同一エプロン内を区切り施工され、施工後の標高を初期値とし、その後の摩耗量を計測した。しかし、同一エプロンでも場所により流水状況が異なり、それに伴って摩耗状況も異なる。

このため、各工法の耐摩耗性評価は工法範囲毎の摩耗速度(mm/年)の実績値と施工前の摩耗状態を比較することが必要であると考え。このため、施工前の初期状態の把握が重要であり、モニタリング計画は試験施工前の準備も含め立案することが望まれる。

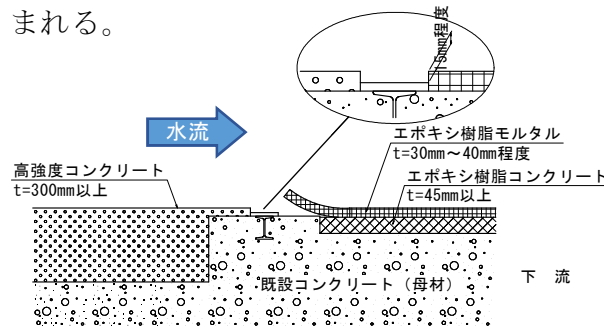
図-3 水流による剥離進展現象の概念

【材料の剥離・局所的な摩耗】: 戸当り下流で確認された劣化変状の原因として”構造的な要因による水流の衝撃”が考えられる。材料厚さ(15mm程度)分だけ生じた戸当りとの段差が対策工の不連続部分となり、上流からの高速流が不連続部分に繰り返し衝撃を与え、剥離へ進展したものと考えられる。加えて、材料の熱膨張率は既設コンクリートの0.58~ $1.5 \times 10^{-5}/^{\circ}\text{C}$ に対し、エポキシ樹脂モルタルは $3.5 \sim 5.0 \times 10^{-5}/^{\circ}\text{C}$ と2~9倍大きいため、直射日光等による熱膨張により端部から剥離が進展したとも考えられる。このため、耐摩耗性向上を目的とした対策工施工箇所が摩耗に対して弱部とならないように配慮した設計が望まれる。
