けい酸塩系表面含浸工法を用いた無機系表面被覆工法の長期耐久性評価

Evaluation of Long-Term Durability of Inorganic Surface Coating Methods Using Silicate Impregnation Materials

本研究では、無機系表面被覆工法とけい酸塩系表面含浸工法の複合工法によって補修された新潟県長岡市と栃木県那須塩原市の農業用RC開水路の2箇所を対象として目視検査および表層透気試験によって評価を行った。

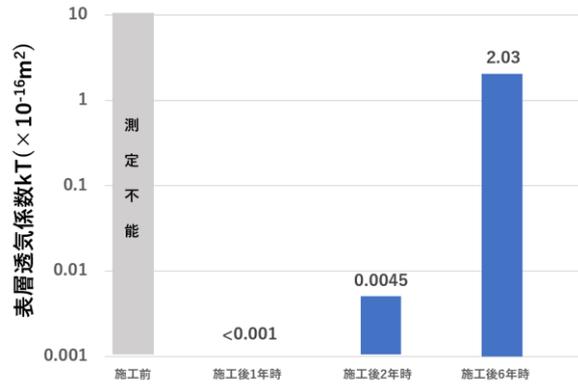
Fig.2 新潟県長岡市の表層透気係数

Fig.2 より、新潟県長岡市の開水路では、施工後 1, 2 年時と比較して表層透気係数が大幅に上昇し、評価基準において「劣」と評価された。これは、凍結融解作用によって目視では確認できない程度の微細なひび割れが発生していたことによって表層透気係数が増加したと考えられる。

表層部の劣化が確認されたが、目視試験では両地区ともひび割れや変状の発生は確認できなかった。しかし、表層透気試験による表層品質の評価基準では両地区で大きな差が見られたため、定期的に試験を実施し、表層透気試験による開水路の品質評価に関するデータの蓄積が必要だと考えられた。

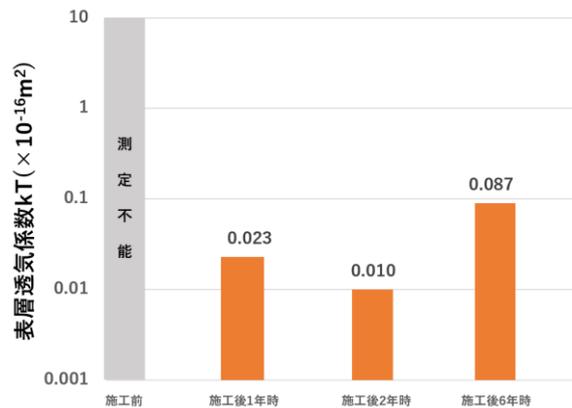
Fig.3 栃木県那須塩原市の表層透気係数

Fig.3 より、栃木県那須塩原市の開水路では、施工後 1, 2 年時に比較して表層透気係数が上昇したが、新潟県長岡市の開水路程の大幅な上昇は見られず、評価基準において「良」と評価された。この評価は、新潟県長岡市の開水路よりも大幅に優れた結果と言える。しかし、目視検査ではどちらの開水路もひび割れや変状が確認できず、目視による品質の差は確認できなかった。
