農業水利施設の三次元損傷データ構築へのレーザスキャニング計測の有用性 Effectiveness of 3D Damage Data Creation for Irrigation Infrastructures by Laser Scanning Method

○鈴木哲也*・柴野一真**・Nadezhda MOROZOVA**・島本由麻***

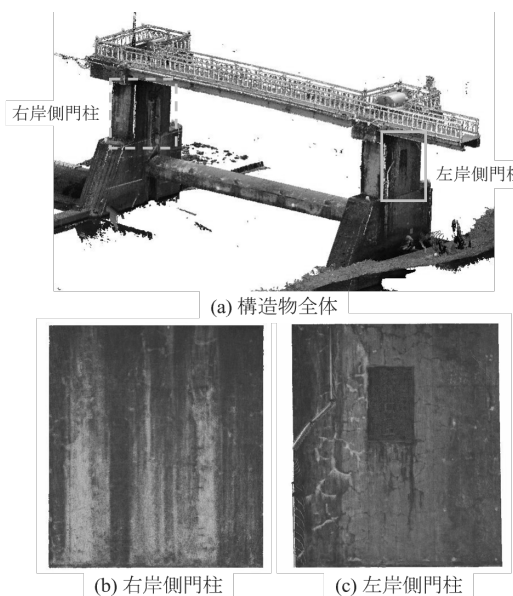
図-1 対象構造物の点群

計測対象とした構造物は1976年に竣工したコンクリート取水堰であり、レーザスキャニング計測と目視によるひび割れの確認を行った。レーザスキャナはFARO® Focus S150 laser scannerを用いた。測定では完全な点群データの取得のために20回のスキャンを行うとともに、スキャンの統合のためにターゲットを設置した。点群の座標データは位相差による測距、ミラーの回転および角度エンコーダによって得た。得られた点群を図-1に示す。本研究では、右岸側および左岸側の門柱を解析対象として用いた。目視では、左岸側の門柱はひび割れおよび遊離石灰が確認され、右岸側は小さなひび割れが多数確認された。

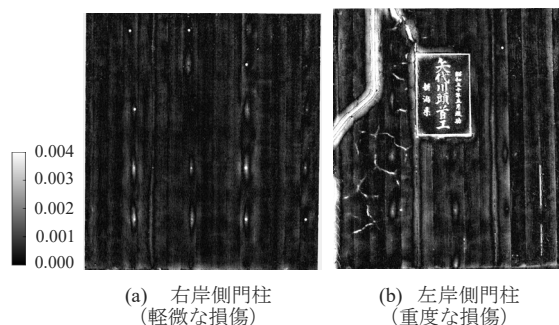
図-2 粗さ

点群の幾何学情報および反射強度から表面損傷の評価を行った。幾何学情報の評価指標には粗さを用いた。粗さは、任意の半径内の点群を対象に平面フィッティングを行い、フィッティングされた平面と点群との距離を表す指標である。ひび割れや遊離石灰析出部はコンクリート表面に凹凸を形成するため、粗さを用いることで定量的に評価できる。本報では、半径を 10 cm として粗さを算出した。図-2 に粗さを投影した点群を示す。軽微な損傷状況の右岸側門柱では、目地が大きな値をとっていることが確認された。相対的に軽微なひび割れの箇所では、評価値に差異は見られなかった。この結果は、軽微なひび割れは幾何学情報のみで評価することは困難であることを示唆していると考えられる。極度に損傷が顕在化していた左岸側門柱では、遊離石灰、目地、排水パイプおよび銘板において相対的に粗さ指標の有用性が確認された。

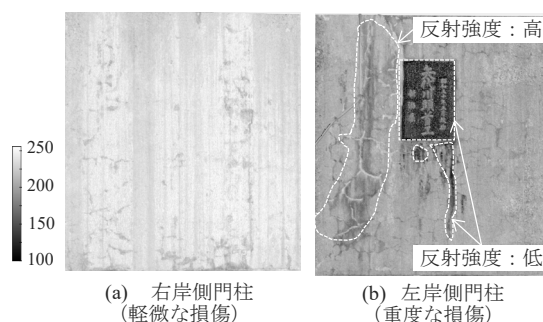
図-3 反射強度

図-3 に反射強度の結果を示す。右岸側門柱では、幾何学情報では確認できなかった小さなひび割れが輪郭としてとらえられており、損傷の分類に用いる特徴量として有用であると考えられる。左岸側門柱では、黒い銘板および変色部が小さな値を示し、遊離石灰部では、高い値を示したことから、色の影響が大きいと考えられる。ひび割れは幾何学情報同様に輪郭が確認され、健全部より小さな値を示した。先行研究では、レーザの反射強度が欠陥のエッジ付近で低下することが確認されている³⁾。
