島嶼環境における斜面補強工頭部の腐食と防錆油の変色

Metal corrosion and oil discoloration of the head part of slope reinforcement works in the island environment

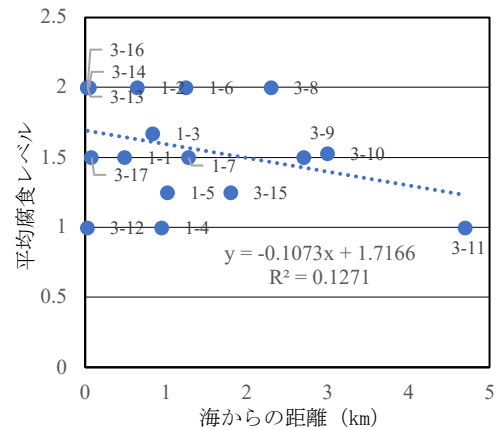
外観点検208箇所および露出調査76箇所の結果を整理した。図1は、海からの距離と平均腐食レベルの関係を示したグラフであるが、近似線は海からの距離が大きくなるにつれて平均腐食レベルが若干小さくなる右下がり傾向が確認されたが、相関係数は小さく、現段階では海岸からの距離均腐

食レベルとの間に明確な関係があるとは言えなかった。また、防錆油の測色の数値データに対しクラスター分析を行った結果が図2であるが、これにより調査地間において色の彩度や明度が異なる傾向があることを確認することができた。さらに、数量化I類による分析の結果が図3であるが、この色の違いは内部滞水の有無を主とした調査地の環境条件の違いによることが分かった。色の明るさと黄色度合いを表す数値は内部滞水との相関が大きく、赤色度合いはそれとの関係が認められなかった。調査対象とした斜面補強工の大部分で機能が低下するほどの腐食は確認できなかった。また、海岸から距離による明瞭な腐食との関連性は现阶段では確認できなかったことから、塩害による斜面補強工の腐食への影響は薄いと考えられる。

図1 海岸からの距離と平均腐食レベルの関係
Fig.1 Distance from the coast vs. average corrosion level

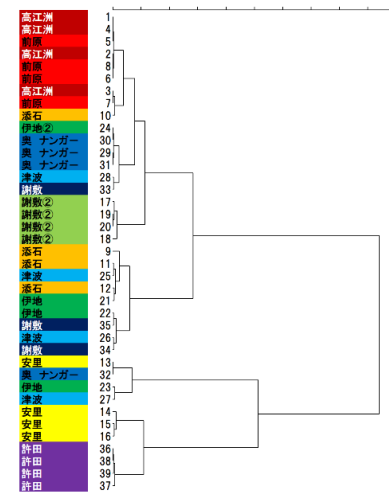
図2 防錆油の色のクラスター分析結果
Fig.2 Rust-preventive oil color Cluster analysis results

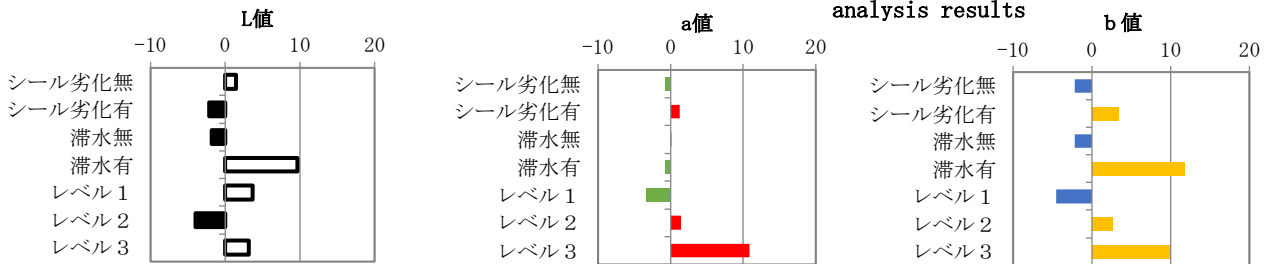
一方で、内部滞水等を原因とする防錆油の変色と腐食の関連を確認することができた。白色への変化は湧水や結露などにより浸入した水分が、防錆剤に含まれる「金属石鹸」と反応し、金属と防錆剤との密着が低下していることを示している⁷⁾。これらのことから、計三回の調査のデータのみで判断すると、斜面補強工構成部材の腐食レベルは、海からの距離との関係性は薄く、塩害よりも湧水や浸入水などの影響が大きいと考えられる。また、今回の試みにより、刺激直読型測色計によって色をL*a*b値で表すことで、変色の評価が可能であることを確認することが出来た。

図3 数量化I類による変色原因の分析 (カテゴリースコア)

Fig3 Analysis of cause of discoloration by quantification theory type I
