# 広域農道におけるアスファルト舗装のひび割れ発生形態

## Surface Cracking Mode of Asphalt Pavements in Broad Area Farm Roads

竹内康<sup>1</sup>, 江向俊文<sup>1</sup>, 齋藤正弘<sup>2</sup>, 姫野賢治<sup>3</sup>, 牧恒雄<sup>1</sup>  
Y. Takeuchi, T. Emukai, M. Saito, K. Himeno and T. Maki

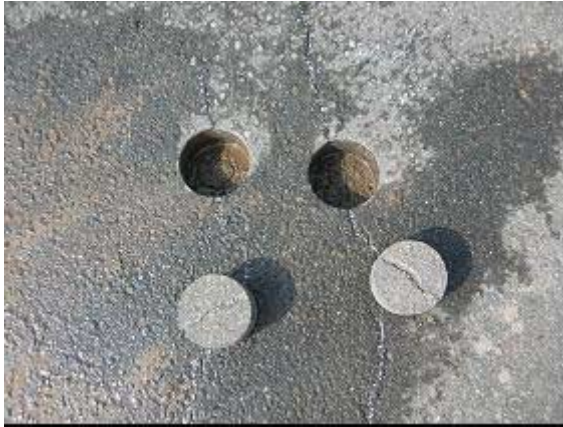
郡山西部, 福島西部両地区のひび割れ発生部において, 各路線でひび割れ発生箇所から 4~6 本のコアを採取した。コアの抜き取りに際しては, 写真 1 に示すように, 表面に現れているクラックの幅から

写真1 ひび割れ部で採取したコア(福島市)

判断し、ひび割れ幅が異なる箇所を選定した。

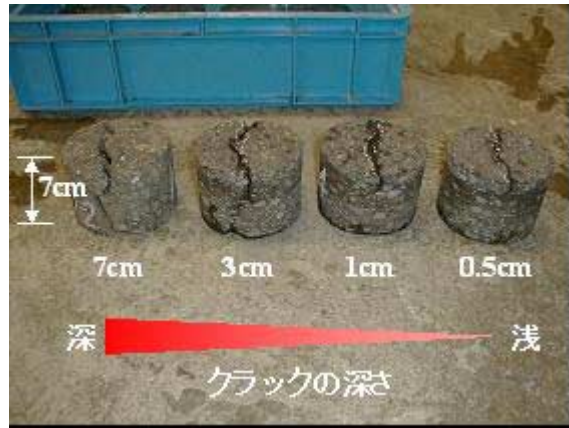
写真2 ひび割れの進展状況

写真2は、福島西部地区で採取したコアのひび割れ発生状況を示している。郡山西部地区、福島西部地区ともに同様の調査結果が得られたが、ひび割れ発生状況をより鮮明に写すことができた福島西部地区のものを掲載した。写真2の採取コアは、左から7cmの層厚に対して表面より7cm(貫通)、3cm、1cm、5mmと、ひび割れ深さが異なっている。このことより、今回の調査において対象としたわだち掘れ中央部(車輪走行位置)でのひび割れは、アスファルト層上面から発生したものと言える。この結果は、松野<sup>2)</sup>による重交通国道のアスファルト舗装での調査結果にあるように、車輪走行位置に縦方向に発生する「わだち割れ」は舗装表面から進行する、との報告に合致する。また、これらのコアは、同一路線の車両通行方向に対して10~20mの範囲内で得られたものであり、目視の結果では施工目地は確認できなかったことから、これらのアスファルト混合物の材料的なバラツキは小さいと考えられる。更に、前述したように、これらのコアは車輪走行頻度が高い位置において採取したものであることを鑑みると、舗装表面のひび割れは交通荷重の繰返しによる疲労破壊による可能性が高いものと考えられる。
