# 芸予地震の概要と愛媛県における農業水利施設の被害

Damage to Hydraulic Facilities in Ehime Prefecture by the Geiyo Earthquake in 2001

○ 小林 範之\*・吉武 美孝\*

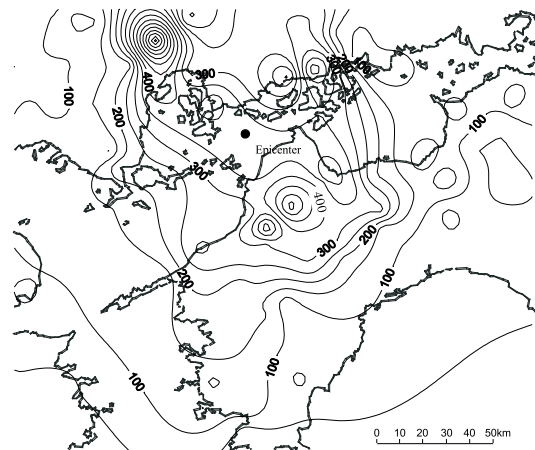
Fig.1 Distribution of maximum acceleration (gal)

Fig.1 に地表面における水平方向最大加速度分布を示す。加速度データは独立法人・防災科学技術研究所のK-Net(強震ネット)、KiK-Net(基盤強震ネット)により観測された強震記録を用いた。最大加速度は震央付近ではなく、山間部の湯来町に現れている。また、本州側では三原市、呉市、四国側では東予市、北条市、松山市などの臨海部でも大きな値を示し、その分布は非常に複雑なものとなっている。これより地震波の増幅は、表層地盤の振動特性や地形により大きく影響されると考えられる。

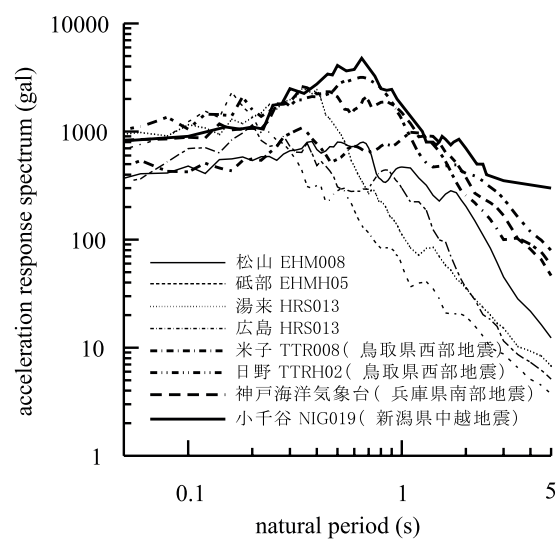
Fig.2 Acceleration response spectrum (gal)

Fig.2 に加速度応答スペクトルを示す。減衰定数は0.05とした。芸予地震の加速度応答スペクトルは、兵庫県南部地震の神戸海洋気象台(1995, M7.2)、鳥取県西部地震の震源に近い日野 TTRH02(2000,

M7.3), 新潟県中越地震の小千谷 NG019(2004, M6.8) で記録されたデータとを比べると, 全ての周波数成分において小さくなっている. また, 被害が少なかった米子 (TTR008) との比較でも, 1.0秒以上の長周期成分で小さくなり, 地震規模に対して地震動が小さかったことがわかる. 特に, 建造物の固有周期に近い0.3~2.0秒程度の周期成分が, 被害地震と比較して小さくなっており, 芸予地震での被害が地震動の大きさに対して比較的小さかったことと合致する.

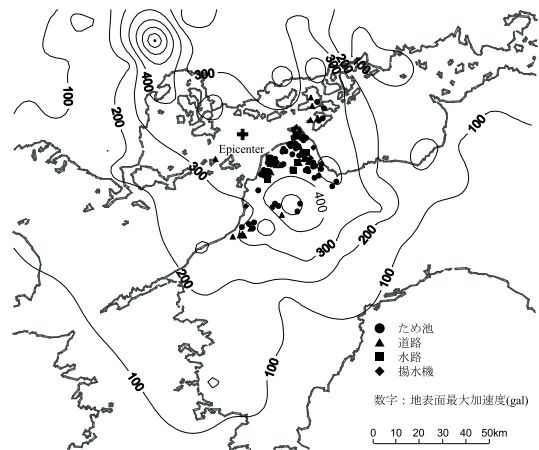
Fig.3 Distribution of damage to agricultural facilities in Ehime prefecture

愛媛県の農業施設においては, ため池, 農道, 水路, 揚水機に被害が生じ, 橋梁, ファームポンド, 農業集落排水処理施設は無被害であった. ため池の被害は, 北条市 250 池中 13 池, 今治市 189 池中 15 池, 波方町 153 池中 6 池, 大西町 74 池中 4 池, 菊間町 106 池中 3 池, 他 12 池の合計 53ヶ所で発生した. 農道被害は路肩崩壊, 路面の亀裂や陥没が主で, 北条市, 大三島町の 7カ所, 次いで, 松山市, 双海町の 4カ所等となり, 被害総延長は 969m である. また, 揚水機は 8カ所, 水路は水路底亀裂や側壁崩壊が 6カ所となっている. Fig.3 に愛媛県における農業施設の被害分布を示す. 愛媛県下には約 3,300 のため池があり, 変状のない無被害のため池が大半である. 被害は, 天端の亀裂, 張ブロックの変状, コンクリート建造物のズレや亀裂, のほぼ 3種類に分類できる. いずれも堤体盛土材料とコンクリート建造物やグラウトなどの異種材料における地震時挙動の違いに起因していると考えられる. また, 堤体がマサ土で盛り立てられているため池で被害が多かった. これは, 地震動の大きな地域がマサ土地帯であったためである.

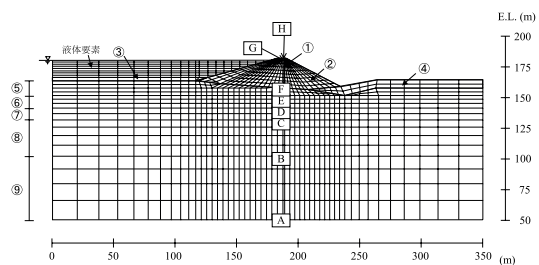
Fig.4 Finite element discretization

芸予地震で被災したため池を対象とし, 修正 R-O モデルによる地震応答解析を実施した. Fig.4 に解析メッシュ, Fig.5 に深度方向の最大応答加速度および最大応答変位を示す. 基盤上端部と比較して, 最大加速度の応答倍率は約 0.6 倍であるが, 最大応答変位は 10 倍近くになっている. このことは, 今後の盛土建造物の設計は, 従来の震度法ではなく, 変形量で規定するべきであることを示唆していると考えられる.
