傾斜地カンキツ園における豪雨による斜面崩壊に関する調査研究

Investigation on slope failure by heavy rain in steepland orchards

○福本昌人, 島崎昌彦, 吉村亜希子

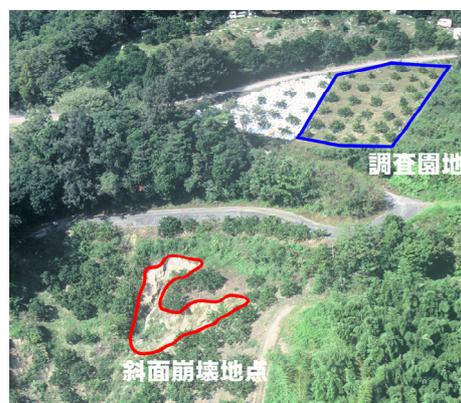
図1 水収支調査園地

【方法】 2004年台風21号豪雨で発生した図1に示す斜面崩壊の要因を把握するため、2005年に上流側に位置するカンキツ園において、土壌水分量、土壌水分ポテンシャル、表面流出量、地下水位、降水量、日射量、気温、湿度および風速の観測を行い、豪雨時の水収支を調査した。蒸発散量は気象データを用いてペンマン式で求めた。表面流出量は、溝を付けた塩ビ管を地表面直下・等高線方向に埋め、その集水量を集水面積で除して求めた。表層90cmの水分増加量は、TDR土壌水分計で測定した深さ0-30cm、30-60cm、60-90cmの体積含水率のデータを用いて求めた。深さ90cm下への浸透量は水収支の残差として求めた。なお、圃場の傾斜度は約30%、土性はシルト質壤土、深さ15~75cmの飽和透水係数は 10^{-2} cm/s前後であった。

Orchard where the water balance investigation was done

ような多量の地下浸透水が下流側の園地の斜面から湧出し、図1に示す斜面崩壊を引き起こしたと推測される。

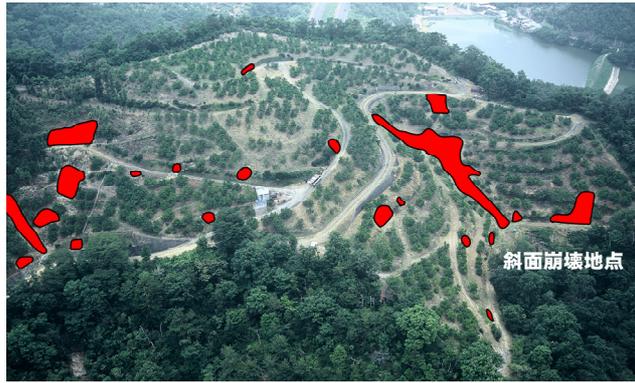
図2 斜面崩壊地点判別実施園地
Orchard where the slope failure site discrimination was done

【方法】図2に示すカンキツ園において斜面崩壊地点を把握するとともに、GISを用いて、農地環境緊急対策事業で整備された5mメッシュの標高データから5mメッシュの傾斜度と集水度のデータを作成し、園地内の各メッシュにおける斜面崩壊の有無を目的変数、傾斜度と集水度を説明変数とする判別分析を行った。各メッシュの傾斜度と集水度は、ArcGIS（ERSI社）に地形分析ツールTauDEM（フリー）を組み込み、そのDinf Flow Directions機能とDecaying Accumulation機能を用いて計算した。Decaying Accumulation機能は、各メッシュにある量（＝メッシュ辺長）の雨水を与え、それが傾斜方向の隣接メッシュに減衰（つまり流入量×減衰乗数＝流出量）しながら順次移動するという想定のもとで各メッシュに流入する雨水の累積値を出力する。傾斜度（＝高さ／水平距離）を減衰乗数として与えて計算し、その出力値を集水度とした。

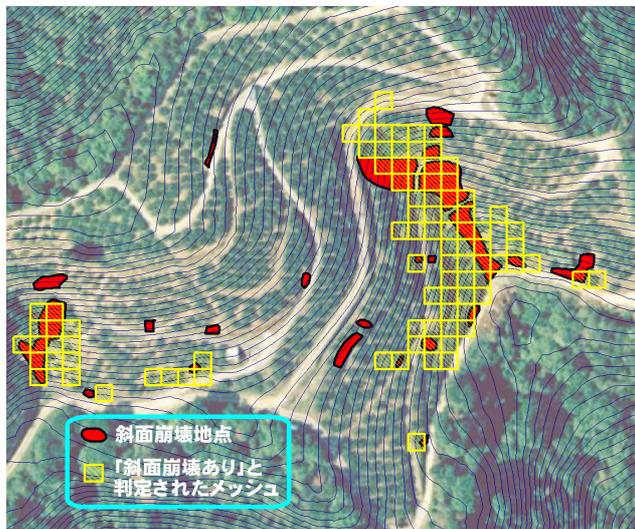
図3 斜面崩壊地点の判別結果
Result of the slope failure site discrimination

【結果】判別分析により $Z = -2.946 \times \text{傾斜度} + 0.902 \times \text{集水度} - 8.364$ という判別式（ $Z > 0$ ならば「斜面崩壊あり」）を得た。的中率は88%と高かったが、これは大多数を占める斜面崩壊がなかったメッシュ（588個）の91%が正しく判定できたためであり、斜面崩壊があったメッシュ（71個）のうち正しく判定できたのは59%であった。図3に、「斜面崩壊あり」と判定されたメッシュと実際の斜面崩壊地点を示す。正しく判定できたのは主に谷筋部で生じた大きな斜面崩壊であり、園内道沿いの法面で生じた小さな斜面崩壊については多くが正しく判定できなかった。これは、小さな斜面崩壊には地盤の強度不足や水みち（モグラ穴やクラック）の発達等、地形条件以外の要因の方が密接に関係していることや、5mメッシュの標高データでは切り立った法面の急傾斜が把握できないことによると考えられる。なお、この方法（同じ判別式）を同地域の別のカンキツ園に適用したところ、比較的大きな斜面崩壊はほぼ正しく判定できた。かなり概略的ではあるが、農地環境緊急対策事業で整備された5mメッシュの標高データを用いて斜面崩壊の危険箇所を抽出することができると思う。
